Ortsrapport

Lunnarp

Inledning

Under 1999 genomfördes en inventering av Lunnarp. Syftet med inventeringen är att presentera ett kulturmiljöprogram för delar av Tomelilla kommun. Rapporten syftar till att ge en så fullständig bild av miljöns nuvarande utseende som möjligt. Detta har inneburit, att såväl bostadshus med tillhörande uthus, garage och ekonomibyggnader som verksamhetslokaler och offentliga anläggningar fotograferats samt beskrivits till det yttre. Förutom byggnadsinventeringen har kulturvärdena i orternas omgivande landskap studerats. Historiska kartöverlägg över byarnas äldre skifteskartor har tillsammans med andra kartstudier och besiktning i fält visat var det finns värdefulla områden och objekt i landskapet.

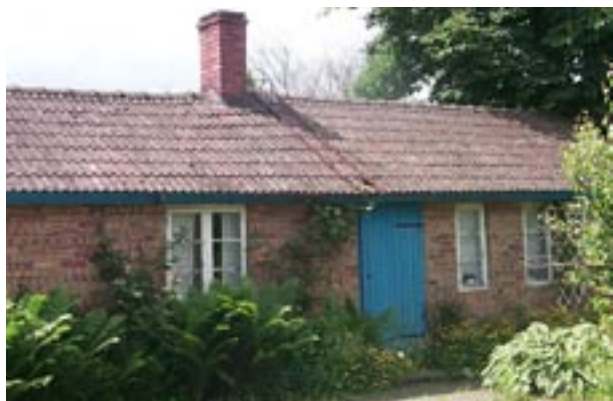
Genom att de flesta gamla bryggghus och uthus även idag nyttjats, antingen som förrådsutrymmen eller byggts om till garage, har många uthus bevarats. Tack vare att de oftast ligger inne på tomten har många inte heller utsatts för lika högt förändringstryck. Det har i dessa hus inte heller ställts lika höga krav vad gäller isolering, värme eller elinstallationer och av den anledningen har de inte heller utsatts för några ombyggnader. I många fall fungerar dessa hus som en vägledning vid bedömningen av bostadshusets

ålder. Detta är speciellt värdefullt i Lunnarp där så många av de bostadshus som ligger vid Mejerivägen, Per Lars väg och Fredrik Hallgrens väg blivit ombyggda och försetts med nytt tak och nya fasadmateriäl.

En hel del av uthusen har gjutjärnsspröjsar med dekor av växtornament. Många av dessa har dock blivit målade med plastbaserad färg till den grad att mönstret inte längre framträder. Förutom att de spröjsade järn- eller träfönstren fått sitta kvar har ofta det enklare teglet lämnats oputsat. Även gamla bräddörrar med bandgångjärn och enklare takmaterial har oftast sparats.

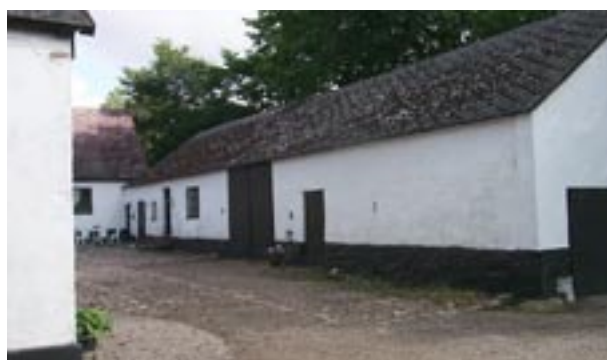
Gården Lunnarp 83:1

Den äldsta gården tillhör en av de bäst bevarade gårdsmiljöerna. Gården, vars mangårdsbyggnad, svinhus och bryggghus är uppförda på 1880-talet, är idag nedlagd. Stallet, som är påbyggt en våning med trapetskorrugerad plåt, och maskinhuset i kvaderhuggen natursten är uppförda senare. Samtliga byggnader utom det senare är vitputsade ner till en svartmålade naturstensgrund. Dekoren

på mangårdsbyggnaden utgörs av rusticering i natursten på hörn och dörrömfattningar. Fönstren på detta hus är utbytta mot brunmålade stora trelufts-fönster samt mindre enlufts-fönster medan många av fönstren på brygghus och svinhus har kvar sina ursprungliga utföranden i gjutjärn. Samtliga sadeltak, utom det påbyggda stallet med sinuskorrugerad eternit, är klädda med fasettlagd eternit. Mangårdsbyggnaden är med en mur sammanbyggd med svinhuset och stallet är byggt i vinkel med ekonomilängan, medan brygghus och maskinhus ligger bredvid. De förra husen bildar en kvadratisk gårdsplan som liksom uppfartsvägen är helt kullerstensbelagd.

Gården utgör en miljö där de flesta längor är från ungefär samma tid och av liknande utförande. Gårdens kulturhistoriska värden hänför sig inte bara till den enhetliga anläggningen utan även till detaljer som gjutjärnsfönstren, brädportarna, kullerstensbeläggningsen, pumpen på gården samt de enkla tegelskorstenarna. Även trädgården, som har kvar lite av allmogekaraktern med fruktträd, enkla rabatter utmed husväggen samt äldre växtmaterial, har ett miljömässigt värde för byn.

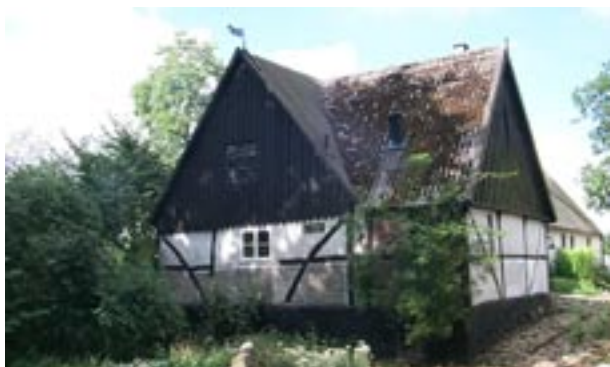
Lunnarp 8:7, korsvirkeslängan

Tvårs över vägen från gård 83:1 ligger en korsvirkeslänga från sekelskiftet 1700/1800 som utgör resterna av nerlagd gård. En mindre del av den östra längan finns kvar, fram till där inkörporten fanns. Korsvirkeslängans timra är svartmålade och dess fack består av både vitmålade puts och rött tegel. I den östra delens nedre fack finns hela kalkstensflis av komstadsten. Sockeln utgörs likaså av natursten. Fönstren utgörs av både nyare enlufts med lösspröjs och äldre tvålufts

med spröjs. Sadeltaket är klätt med dels svart vertikallagd papp på trekantslist och dels gråsvart sinuskorrugerad eternit. Även denna gård har en kullerstensbelagd tomt och uppfartsväg samt en trädgård som har kvar något av sin allmogekaraktär med buxbomshäckar, fruktträd, och flätade pilehäckar.

Boningshuset har genomgått en del förändringar i fasaden och fått nyare tillskott i form av fönster och dörrar, men huset har trots det kvar många kvalitéer som kalkstensflisen och papptaket vars utformning passar till de nätta proportionerna. Kalkstensflisen har ett värde i sig eftersom det är ett i allra högsta grad lokalt särdrag. Huset med sin trädgård ligger, liksom granngården, tätt inpå grusvägen och har därför ett framträdande läge. Både trädgård och den stenbelagda gården har alltså ett miljömässigt värde för hela byn.

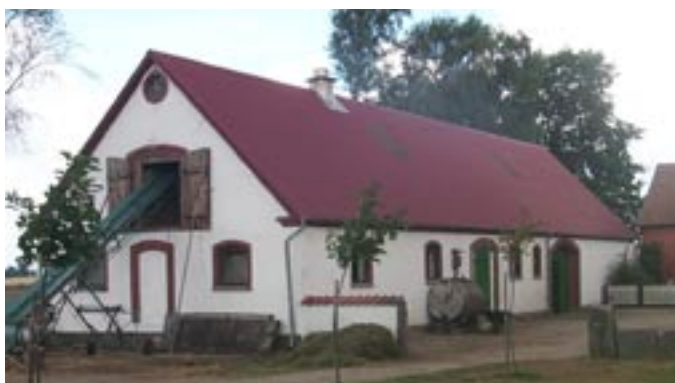
Gårdarnas nära placering gör att varje förändring är känslig inte bara för den enskilda gården, utan även för granngården. Detta gäller inte minst för gårdarna Lunnarp 10:2 och 10:8 som ligger alldeles intill varandra, med bara en smal grusväg

mellan. På gård Lunnarp 10:2 har man låtit en äldre vägg med små gjutjärnsfönster stå kvar utmed vägen fastän huset fått en ny användning som skjul och resten av murarna rivits. I och med att uthuset har ett tak ser det vid första anblicken ut att vara en vanlig uthuslänga.

Ekonomilängorna har troligtvis återuppförts på grunderna efter äldre byggnader. Förutom att längorna till sitt utseende verkar äldre än vad de i realiteten är, förefaller även den nära placeringen och den smala gårdsplanen på gård Lunnarp 8:8 vara av ett äldre datum och vilket ger miljön en mer ålderdomlig prägel.

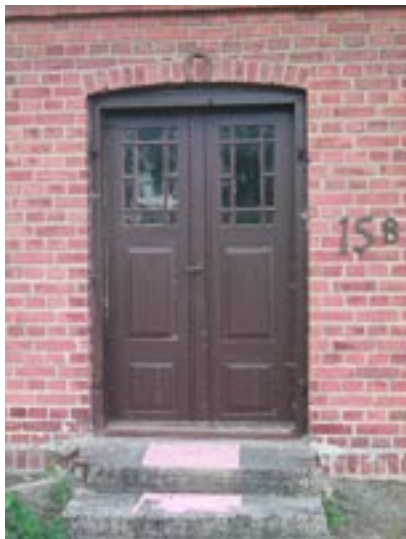
Lunnarp 15:6

Ett drygt 20-tal av de hus som är byggda i Lunnarp under slutet av 1800-talet och fram till omkring 1920 är röda, i de flesta fall kryssförbandsmurade tegelhus, som utsmyckats med dekor i tegel. Många av dessa har dock blivit förändrade genom nya fönster, plåttak eller andra arkitektoniska element, vilket på ett markant sätt förändrar uttrycket. Ett hus som klarat sig från omfattande förändringar är 15:6. Det är byggt på 1880-talet och är därför ett av de äldre husen i byn. Bruket mellan tegelstenarna i fasaden är draget i s.k. pärlfog, som ger ett dekorativt intryck. Pardörren på framsidan är av en typ som funnits på många äldre hus. De

spröjsindelade rutorna i överdelen påminner om verandafönstren på andra hus i byn. Även dess trappa är en del av helheten och därför värd att ta till vara. Den extra uppsättningen gångjärn visar på att de här en gång även suttit vinterdörrar. De symmetriskt placerade korspostfönstren är troligtvis från samma tid som dörren. Det är tänkbart att de kan ha haft ungefär samma bruna kulör som idag men baserad på linolja. Det fasettlagda eternittaket har inte bidragit till att huset förändrats markant. Troligen har taket ursprungligen varit täckt av papp eller spån. Takfallet åt gatan är obrutet och innehåller vare sig takfallsfönster eller takkupor.

Genom de befintliga detaljerna i äldre utförande tillsammans med de två oförändrade uthusen har huset ett högt kulturhistoriskt värde.

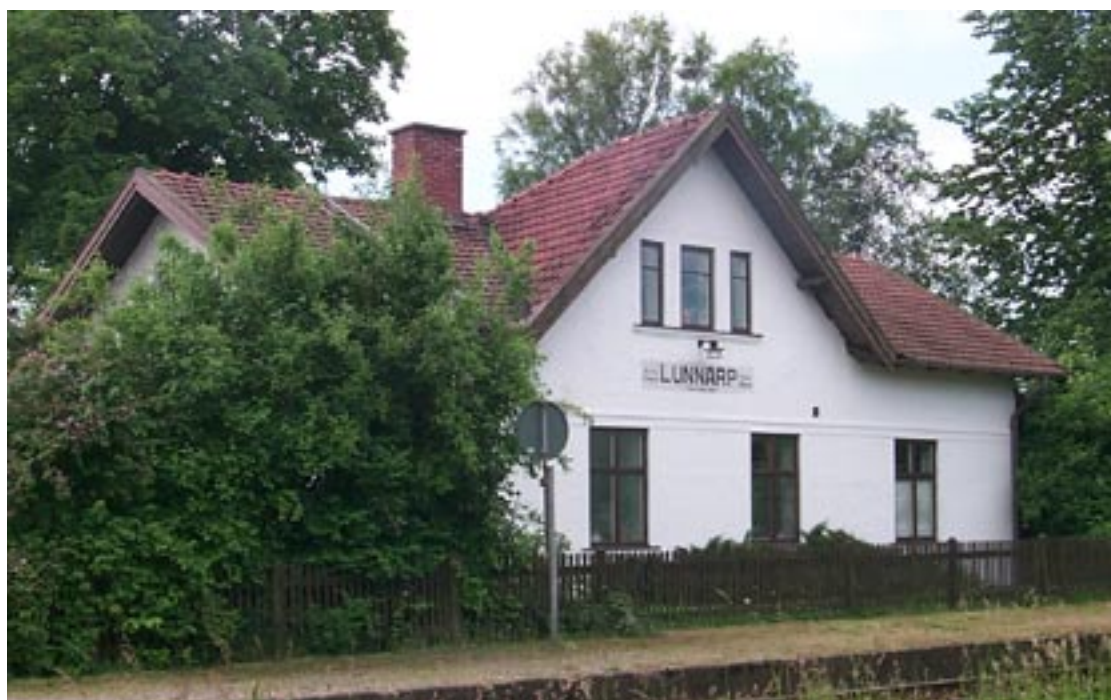
Stationen i Lunnarp

I stationens närhet ligger ett med Lunnarps mått ganska stort hus, uppförd 1926 i cementtegel med pärlfog. Fasaden har målats gråblå och fyr-lufts-fönstrens karmar i rött medan bågarna är vita. Ovanpå framsidans symmetriskt placerade entréparti finns en balkong med balusterdockor i cement. Idag är hela entrépartiet, inklusive balusterdockorna, målade i gulrosa. Av de trekantiga och spröjsade kammars- och vindsfönstren i gavlar och frontespis finns det fler exempel på i Lunnarp. Andra detaljer som torde vara ursprungliga är pardörren på framsidan, förstugan mot trädgården med den dekorativa panelen och de spröjsade verandafönster. De med fönstren och andra snickerier matchande rödmålade grindarna är, liksom de regelbundet placerade stolparna, viktiga inslag i den en gång representativa gatumiljön. Nätet i staketet är tyvärr borta på sina ställen men desto värre är att partier av cementteglet, framför allt på den västra gaveln, lagats med puts.

Trots att huset och dess tomt inte är i så gott skick har detta hus ändå en framträdande betydelse i bymiljön. Detta har att göra med dess läge i förhållande till stationen och den representativa prägel som få andra hus i Lunnarp kan uppvisa. En överputsning eller ommålning i icke traditionella material och färgsättningar skulle minska det kulturhistoriska värdet markant. En större pietet gentemot de många arkitektoniska detaljer som finns skulle däremot kunna medverka till att höja husets värde.

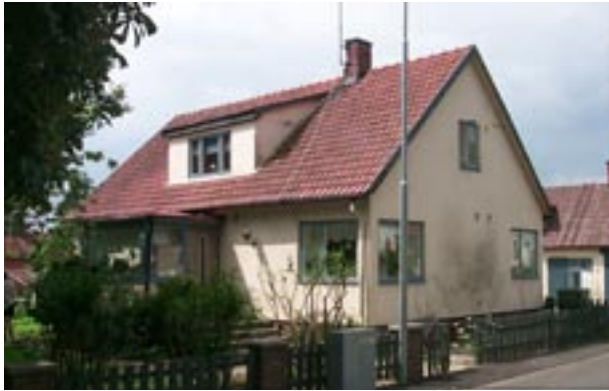
Lunnarp 12:6.

Trots att bostadshuset kanske inte har kvar så mycket av sitt ursprungliga utseende, eftersom fönsteröppningar flyttats och gjorts större, finns det ändå vissa kvalitéer som bland annat ett litet takfallsfönster och den redan nämnda sockeln. Dessutom har det gått så pass lång tid sedan huset byggdes om att det börjar bli sällsynt med funkishus med bevarade detaljer som träfönster och

dörrar. Uthus och bostadshus har hitintills hållits i samma stil då de båda varit putsade i samma gulbeige färg med blåmålade snickerier och enkel detaljutformning på dörrar, lampor och dylikt.

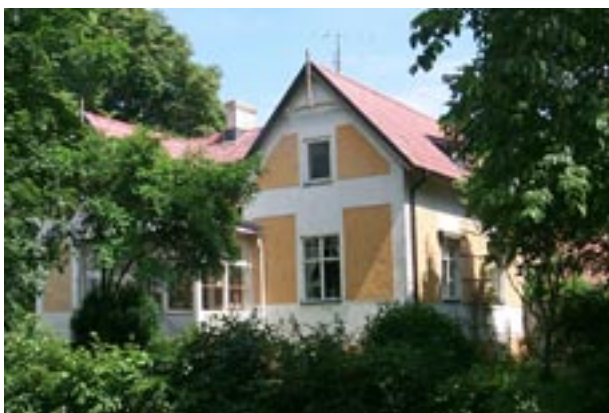
Lunnarp 13:11.

Möjligen har detta hus givit inspiration till tvåvåningshuset 12:5. 13:11 ligger i fonden till stationsgatan, på andra sidan genomfartsleden Kverrestadsvägen. Detta hus är uppfört omkring 1900. De två parallella sadeltaksförsedda huskropparna med en kortare däremellan, bildar en bred huskropp med ett H-format tak. Såväl uthus som bostadshus och trädgårdsmur är putsade med spritputs som målats gult. Omfattningar, hörn och breda fält är slätputsade och vitmålade. Samtliga fönster, även de i den panelförsedda verandan är ersatta med stora perspektivfönster med invändigt påsatt lösspröjs. På uthusets östra långsida skjuter en farstu med en äldre pardörr ut. I uthusets södra gavel finns ett dubbelgarage.

Den konsekventa användningen av gul och vit puts tillsammans med de enkupiga tegelpannorna på alla tre byggnaderna och mur gör att miljön ter sig homogen. Detta är helt enligt mönstret för

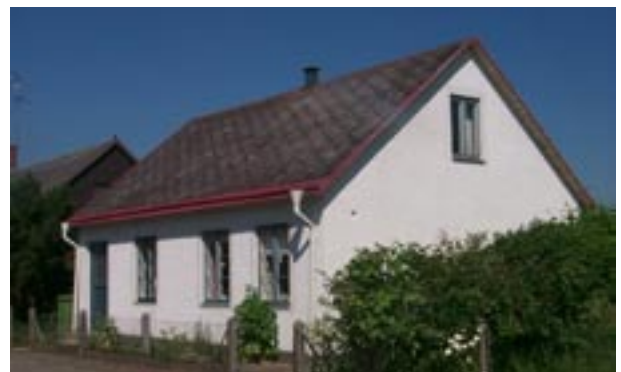
Huset på fastighet Lunnarp1:23

1:23 och 13:9 ligger med långsidan tätt utmed Mejerigatan respektive Per Lars väg. Husen påminner om varandra genom att de har samma planform – en liten kvadratisk huskropp med ett smalt uthus i vinkel - och de har båda fasader av vitmålad spritputs med släta partier på hörn och omfattningar. Båda husen har dessutom tak med fasettlagda röda eternitplattor samt vindskivor och ståndrännor i rödmålad plåt. Snickerierna är blåmålade på båda husen. Det förra har fortfarande kvar de tvåluftade spröjsade fönstren medan det senare har sekundära tvåluftsfönster med metallspröjsar i den övre delen av rutan. Hus 1:23 har en äldre dörr med spröjsinfattat glas vars modell återfinns på ett hus i Smedstorp medan det andra har en 50-talsdörr med två rutor.

Båda husen ligger i kvarteren som anlades i början av 1900-talet, bland hus med ungefär samma ålder, men till skillnad från dessa har de inte blivit lika förvanskade genom tilläggsisolering, fönsterförstoring m.m. Husen tillskrivs kulturhistoriskt värde just därför att de har kvar många äldre detaljer som spröjsade tvåluftsfönster, ståndränna, stuprör med tratt, profilerade sparrändar samt putsade enkla fasader. Även uthusens skick och framsidans utformning med ett enkelt nätstaket respektive brädstaket har ett miljömässigt värde.

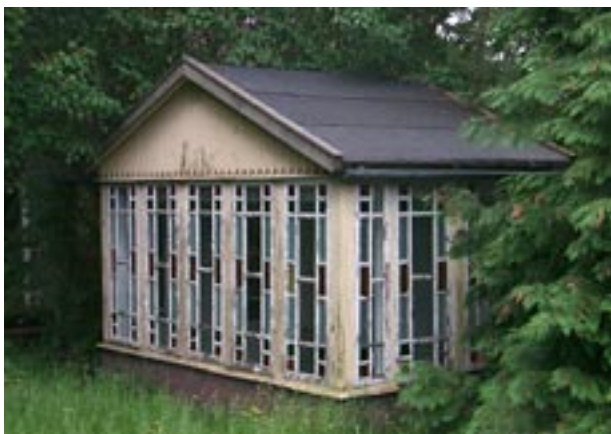
Fastigheten 12:30 består av tre sammanbyggda längor, varav ett uthus, samt ett friliggande lusthus. Huset, som idag står tomt, ligger en bit in på tomten och skymms lite grand av den omgärdande fantasifulla cementmuren med svart järngrind och av lönträden som står innanför muren. Lusthuset, som ursprungligen varit en veranda, är tillsammans med den tegelavtäckta muren, det mest originella i sitt slag i Lunnarp. Det stora spröjsade fönsterpartiet består av förutom vanligt glas gult, rött, grönt och frostade mönstrade glas. Panelen i gavelröset är gulmålad och det flacka sadeltaket är täckt med svart papp. De övriga husen är ganska hårt förändrade genom att fönster bytts ut och fasader har klätts in med tegel. Genom att det inte gjorts några andra förändringar har de kvar sina smala och låga huskroppar vilket trots allt är det viktigaste.

Tomten har genom trädplanteringen, muren och lusthuset, som ligger synligt från gatan, en miljömässig påverkan på gaturummet. Den ligger också en bredd på sin tid ståtligare husen längs boulevarden vid stationen och alldeles bakom den senare, vilket gör att den hör ihop i både tid och rum med denna bebyggelse.

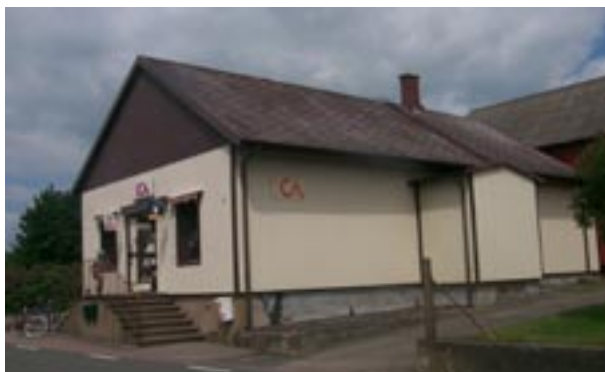
Lunnarp 1:24, bostadshus

Byggnaden är uppförd med kvardröjande klassicerande drag med funktionalistiska influenser. Det finns ett tiotal liknande hus i Lunnarp som är uppförda från och med 1930-talet och ända fram till 1950-talet. Mangårdsbyggnaden på gård 8:8A är till exempel byggt så sent som 1954. Samtliga hus har ljusa putsade fasader med rusticeringar, profilerade gesimser, breda fönster ofta placerade i hörn samt stora frontespiser och takkupor under skärmtak. Detta hus har stora perspektivfönster med karmar målade i grönt och bågar i vitt. Hörnen med de större fönstren är markerade genom en knappt skönjbar indragning. Mellan hörnfönstren löper ett smalt grönt fönsterbleck som följer den övre och den undre kanten på indragningen. Att låta karm och båge vara målade i olika färger samt hörnmarkeringen är drag från tiden 1930-50, det finns även på några andra hus i Lunnarp. På tomten finns även ett litet hus i plywood och en bensinpump.

Huset är tillsammans med uthuset, som är uppfört i samma stil, i gott skick och utgör en enhetlig miljö. Det som gör att detta hus skiljer sig från

många andra samtida hus är dock att det finns detaljer som bevarats i originalutförande, som fönster med hörnindragning och trädörrar med stiliserad rusticerad omfattning. Det enda som inte är ursprungligt är den inglasningen av den indragna balkongen. I övrigt är det ett av de bäst bevarade husen i Lunnarp med så pass moderna och speciella arkitektoniska inslag varför det även i framtiden bör skyddas från genomgripande förändringar.

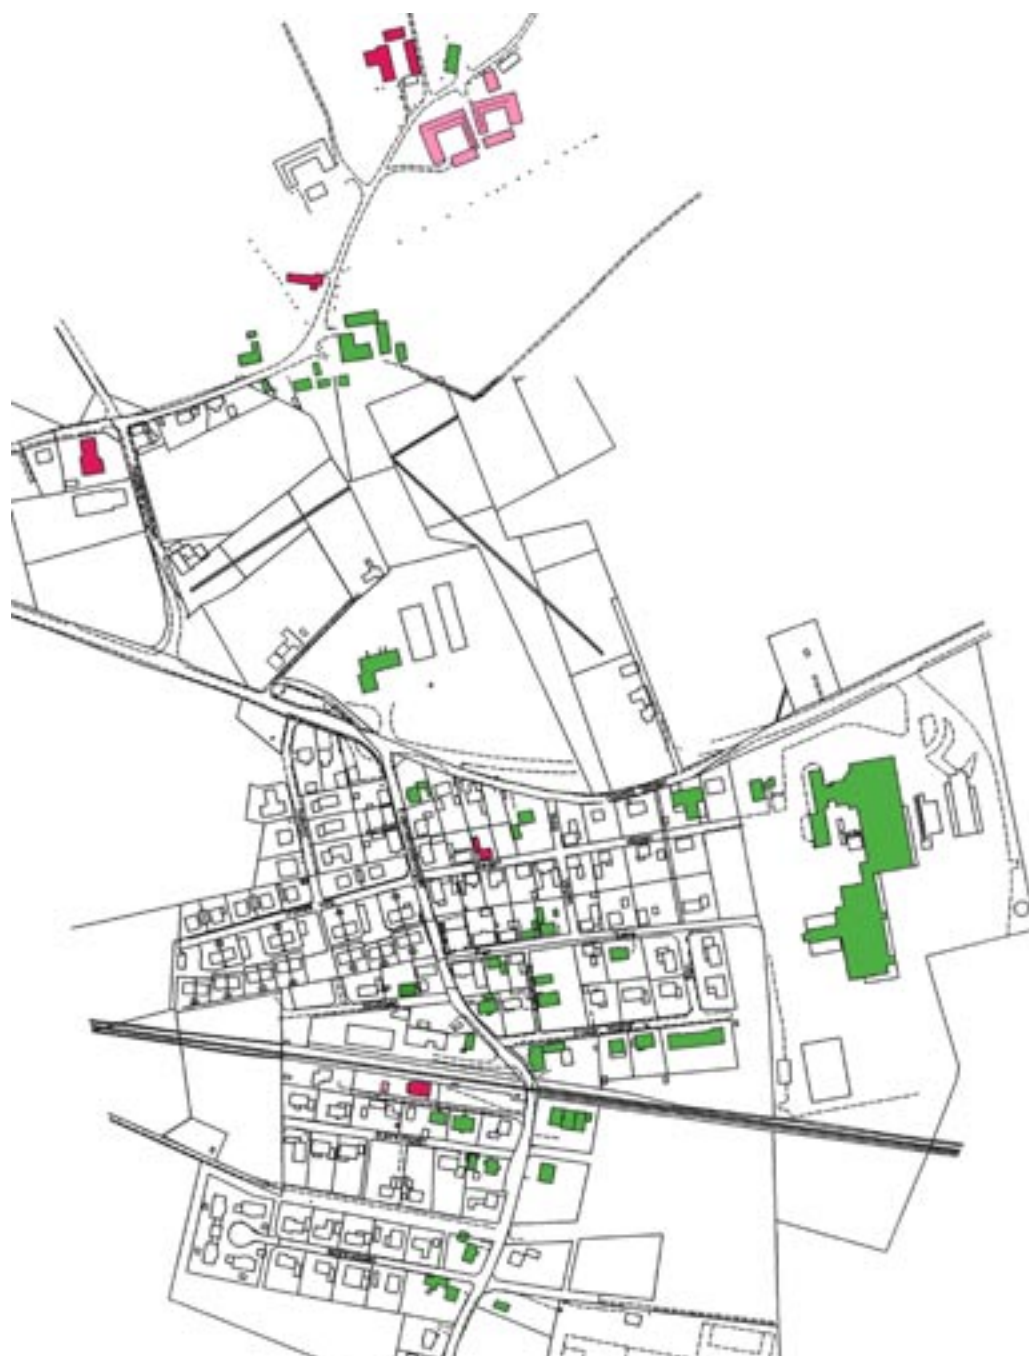
Lunnarp - kulturhistoriskt värdefull bebyggelse

Värderingsförslag enligt PBL:

Ingen markering: innebär generella krav på varsamhet enligt 3 kap. 1§ för ny bebyggelse samt generella krav på varsamhet för befintlig bebyggelse enligt 3 kap. 10§.
