Ortsrapport

Brösarp

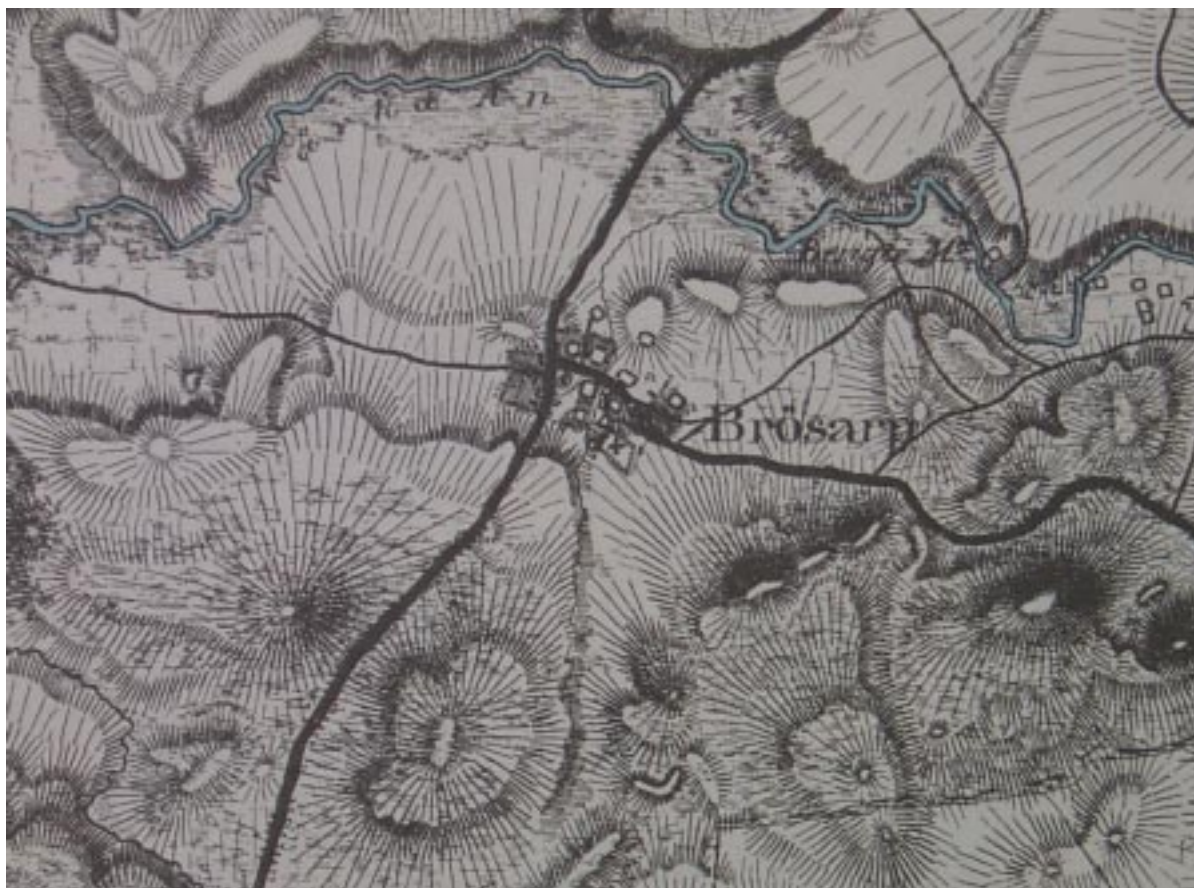
Brösarp på skånska rekognosceringskartan 1812-20.

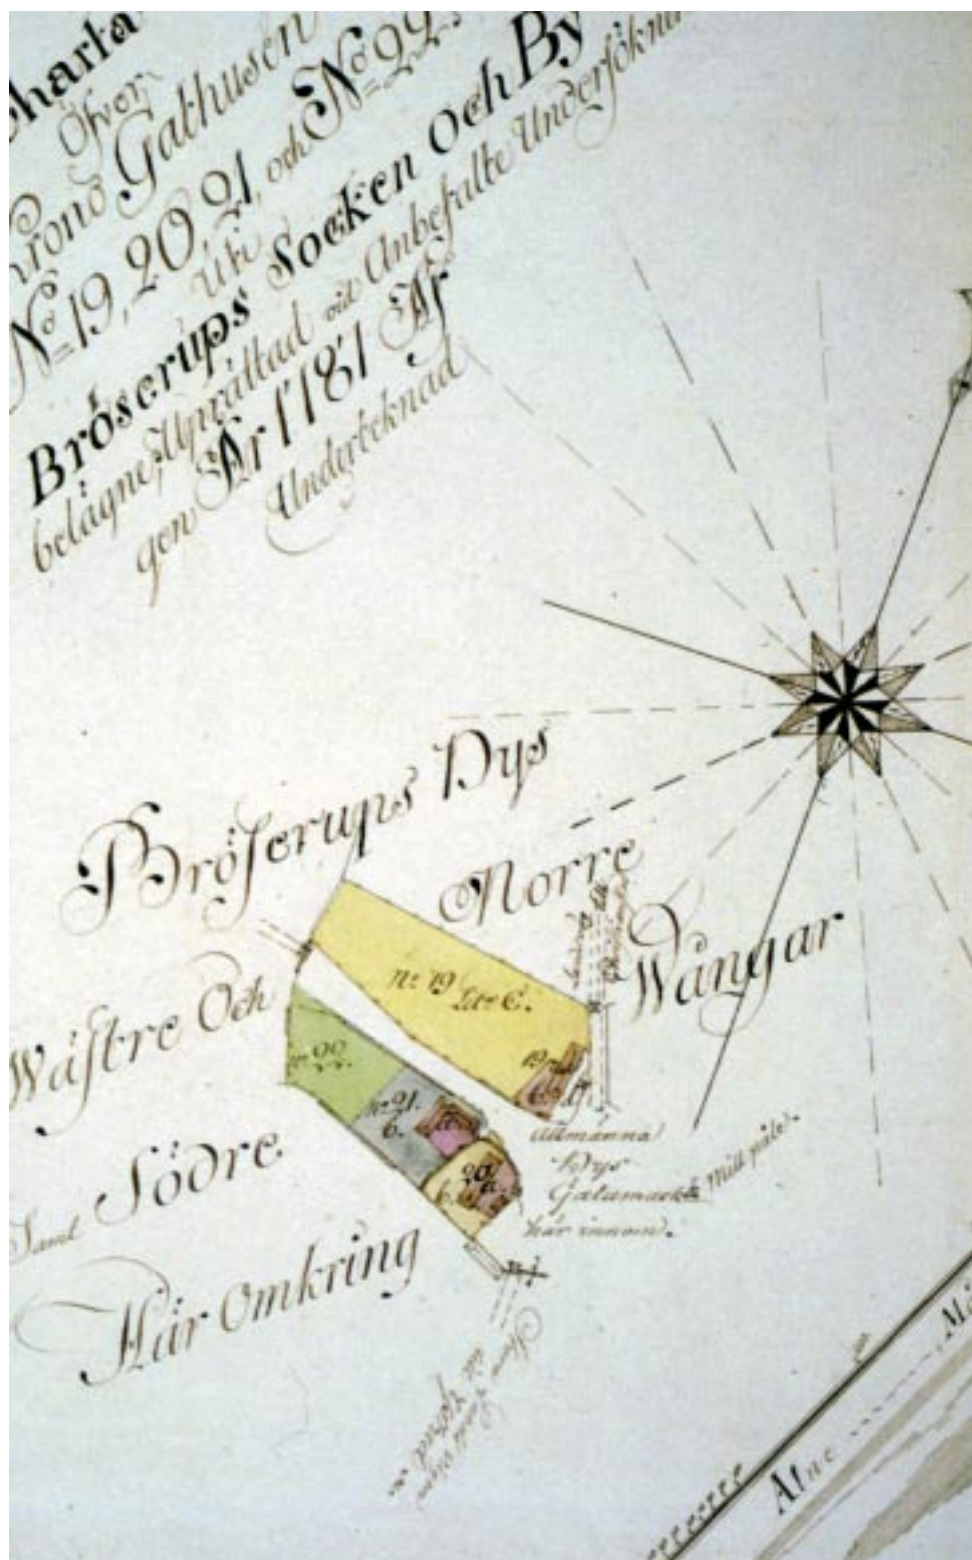
Brösarp på en avmätning från 1787.

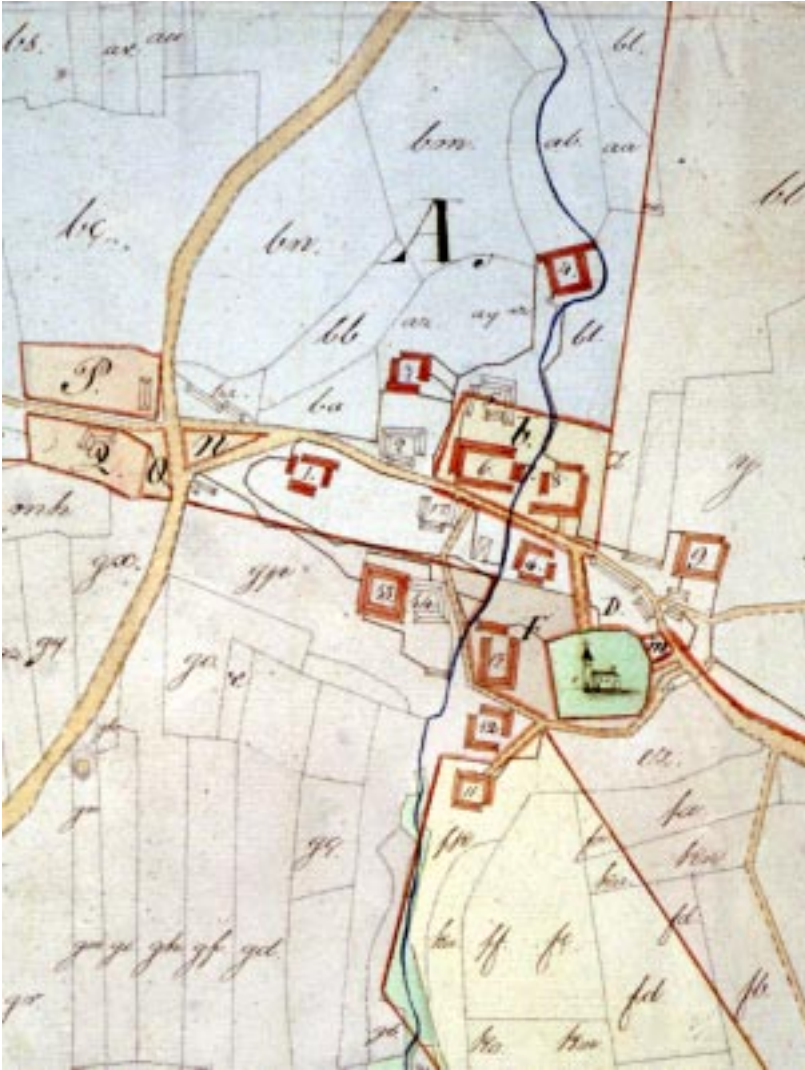
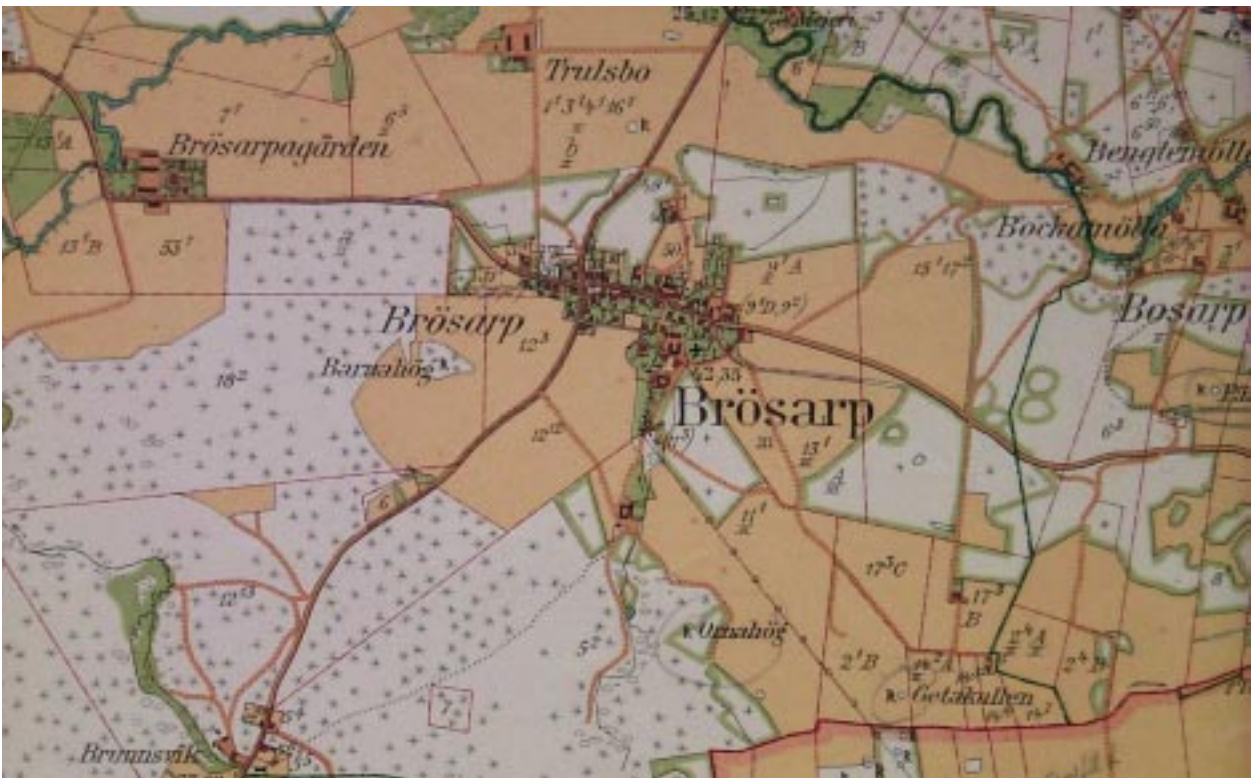
Brösarp på enskifteskartan 1815 här intill och på den ekonomiska kartan från omkring 1930 nedan.

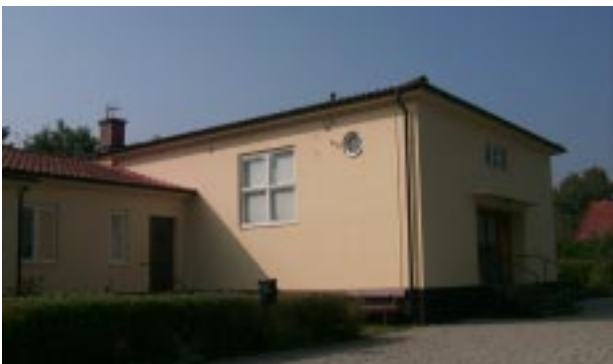
Filadelfiahuset.

biografen (Brösarp 9:8) och Filadelfiahuset (Brösarp 12:29).

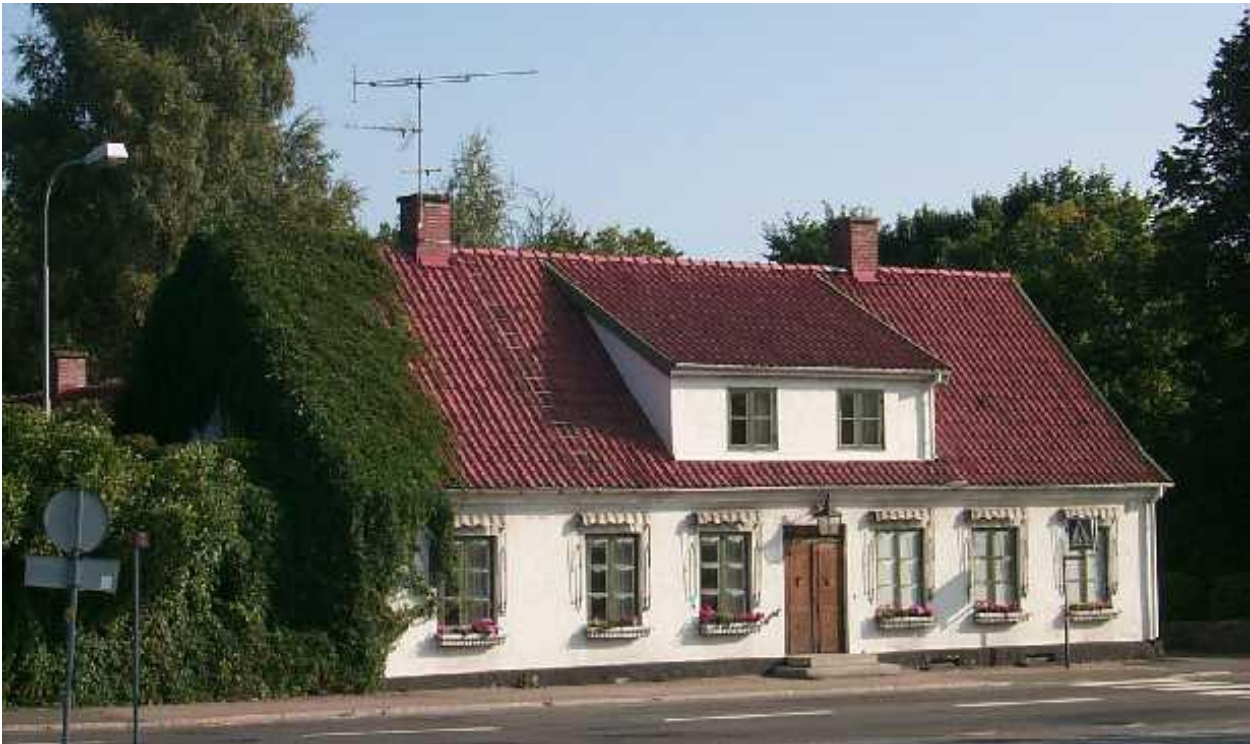
Gamla apoteket

I den föregående bevarandeplanen anges att apoteket öppnade redan 1860. Idag är fasaderna täckta med en vit puts som sprutats på. Byggnaden har förändrats en del och bland annat tillkom de vackra dörrarna 1917. Apoteket byggdes till 1933-40 och några ombyggnationer ägde rum 1940-69. Mot trädgårdssidan finns en vinkelbyggnad uppförd vid sekelskiftet 1900. Apoteksnäringen kompletterades under äldre tid med olika binäringar. Här skedde tillverkning av blanksvärta, läskedrycksfabrikation och bokutlåning.

Även om byggnaden inte inrymt ett specialiserat apotek under den första tiden får det anses som tidigt med ett apotek i ett samhälle av denna storlek. Byggnaden har ett framträdande läge i stadsbilden och bibehållandet av fönsterindelning, entréplacering, de ljusa putsade fasaderna och sadeltaket med dess röda lertegelpannor är betydelsefulla komponenter för att säkra byggnadens karaktär. Delar av uthusen bevarade men flera tillhörande byggnader är rivna.

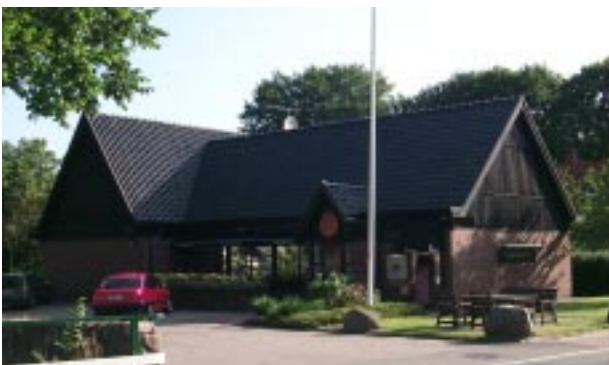
Sparbanken från 1977, Brösarp 6:21

Byggnaden är uppförd i brunaktigt hårdbränt tegel av så kallad helsingborgstyp under ett sadeltak belagt med glaserade taktegelpannor. Vid entrépartiet är exteriören troligen förändrad en del men i övrigt förefaller byggnaden vara i ett ursprungligt skick. Byggnadens volym och takfallsvinkel anknyter till äldre byggnadstradition men skiljer sig i materialval från denna vilket med självklarhet placerar byggnaden i 1970-talet.

Sparbanksbyggnaden är en tydlig representant för 1970-talets arkitektur. Många av de byggnader som uppförts under denna tid är under starkt förändringstryck då de i mångas ögon inte uppnått den ålder som gör dem aktningsvärda. Därför är det viktigt att redan nu förklara att byggnaden i

befintligt skick har ett kulturhistoriskt värde. De mörka färgerna i fasad och tak är viktiga delar i byggnadens karaktär.

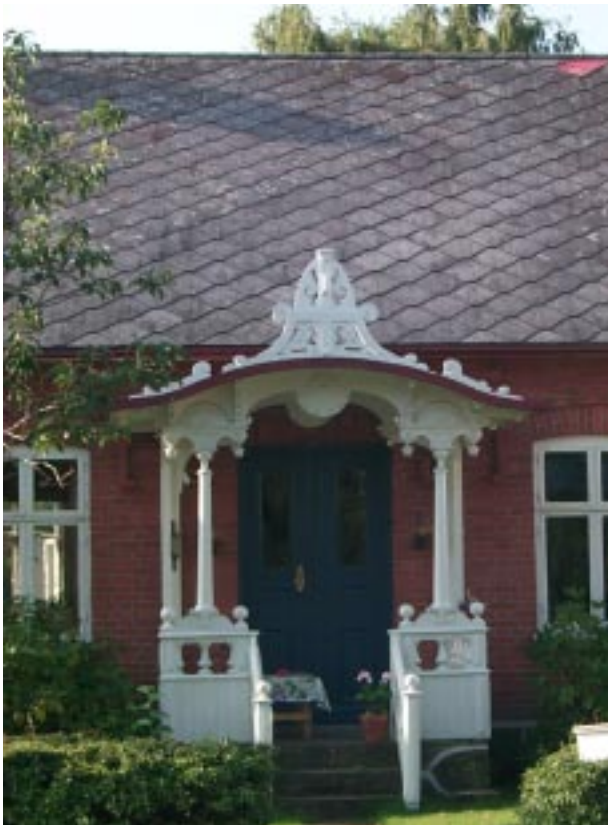
Bostadshus med veranda, Brösarp 41:1 .

Centralt beläget, invid Albovägen ligger detta bostadshus från tidigt 1900-tal med en väl bevarad exteriör och en för samhället ovanligt rikt dekorerad veranda.

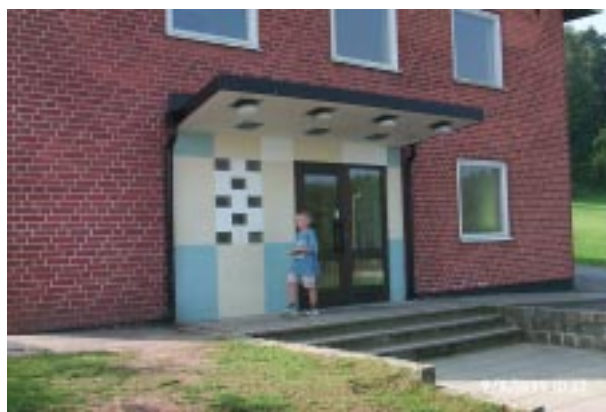
Vägstation, Brösarp 59:4

Den gamla vägstationen innehåller ett flertal byggnader av olika karaktär. Den innehåller en bland annat en nyrestaurerad panelklädd silo, garage och några mindre skjul och byggnader. Miljön innehåller även en grussilo i grönmålad metall. En del byggnader i anläggningen har byggts om för att rymma annan användning.

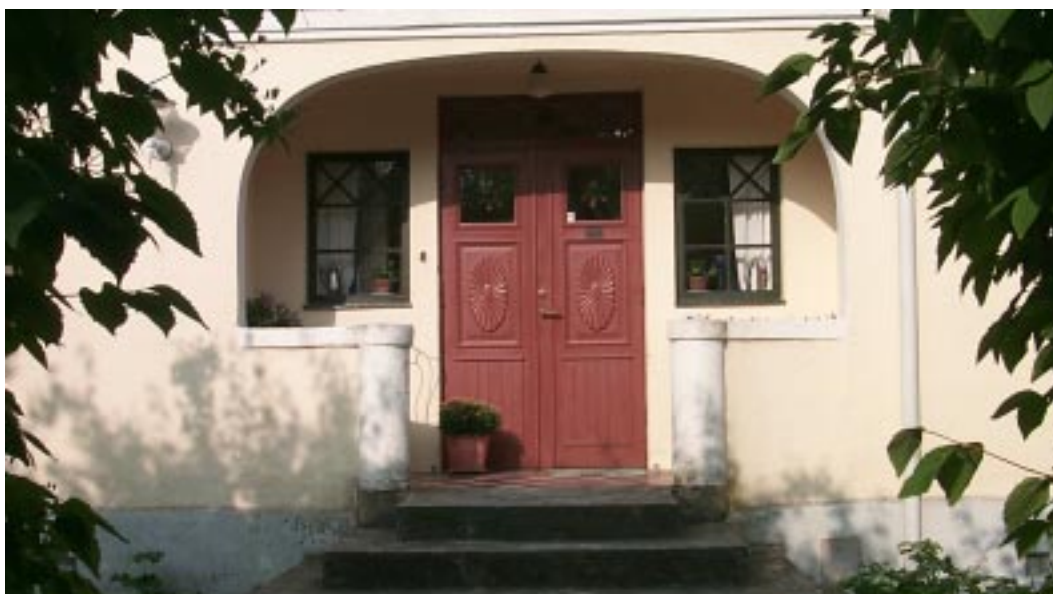
Entrépartiet på Brösarp 12:21.

- Bibehålla fönster och dörrars storlek, utformning och placering.
- Bibehålla fasadens karaktär dvs att inte putsa tegelfasader och omvänt att inte sätta tegel, trä eller plåt på putsade fasader.
- Det kan också innebära att vid ändring återställa fasader som klätts in med förvanskande material.
- Bibehålla takets karaktär dvs takvinkel, taksprång och taktäckningsmaterial samt anpassa takkupor till takets storlek och byggnaden i övrigt.
- Vid ommålning ge byggnaden en färgsättning som stämmer överens med byggnaden och dess omgivning.

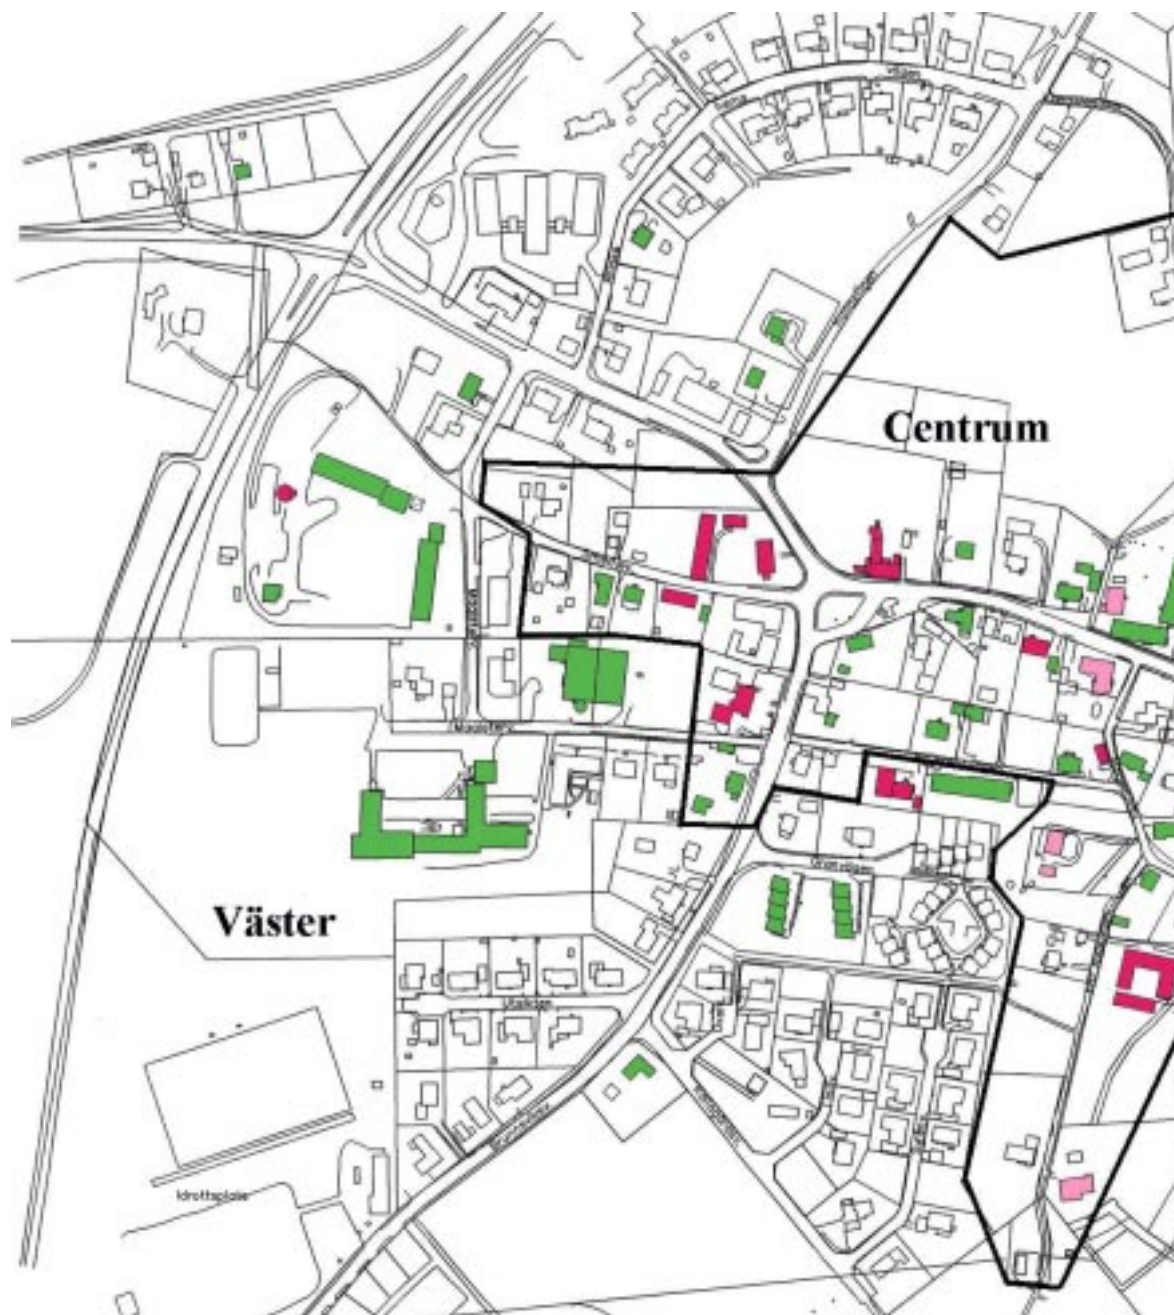
Brösarp - kulturhistoriskt värdefull bebyggelse

Värderingsförslag enligt PBL:

Ingen markering: innebär generella krav på varsamhet enligt 3 kap. 1§ för ny bebyggelse samt generella krav på varsamhet för befintlig bebyggelse enligt 3 kap. 10§.

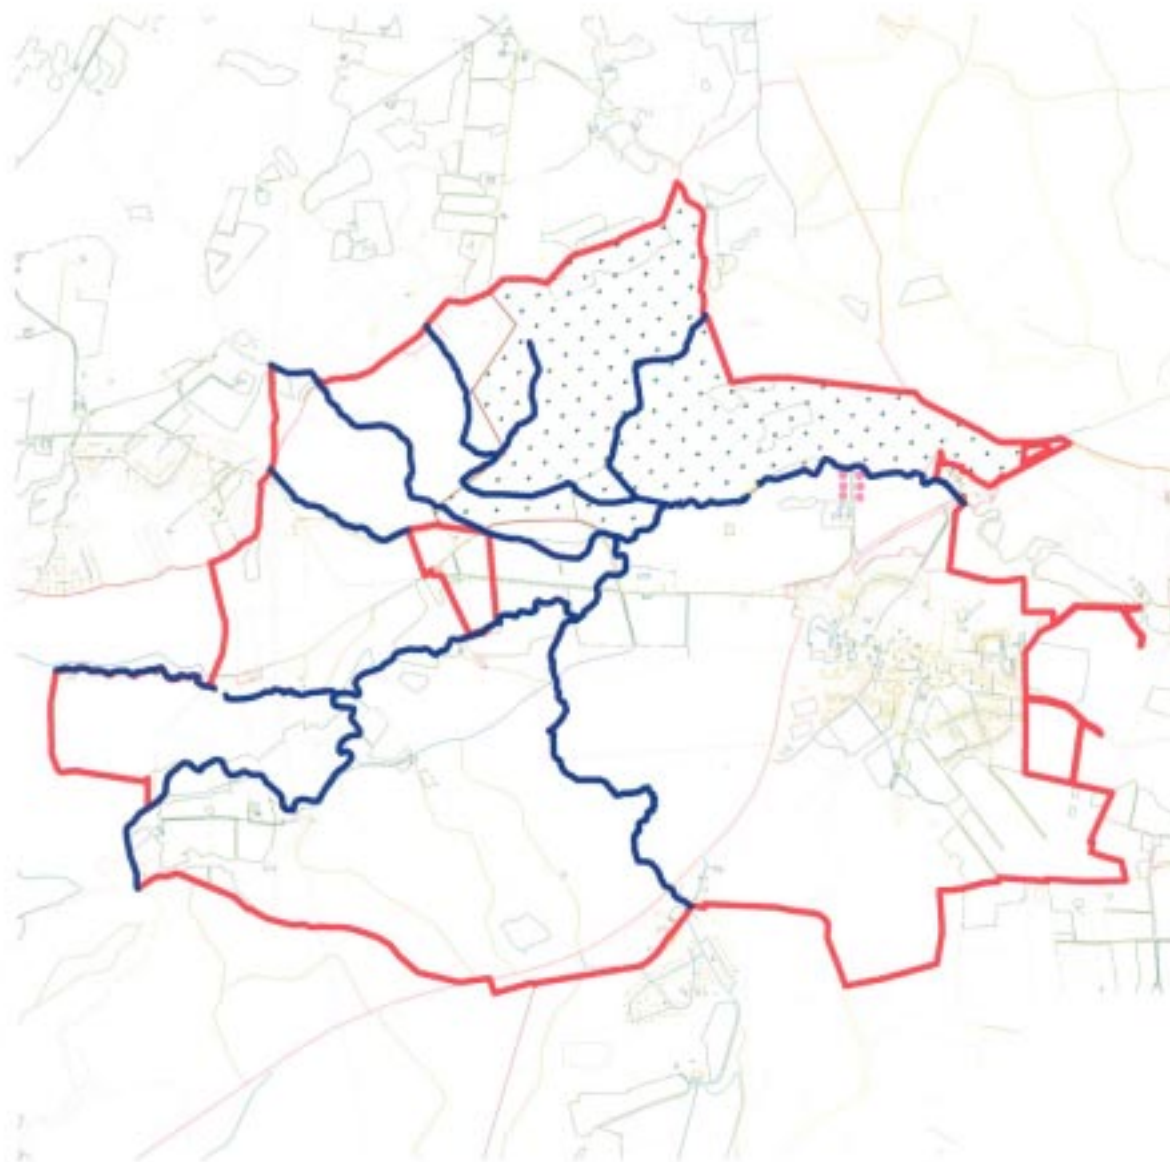
Kulturhistoriskt värdefulla landskapselement och markområden

- Allé
- Vattendrag
- Bygräns
- Brösarps norra backar

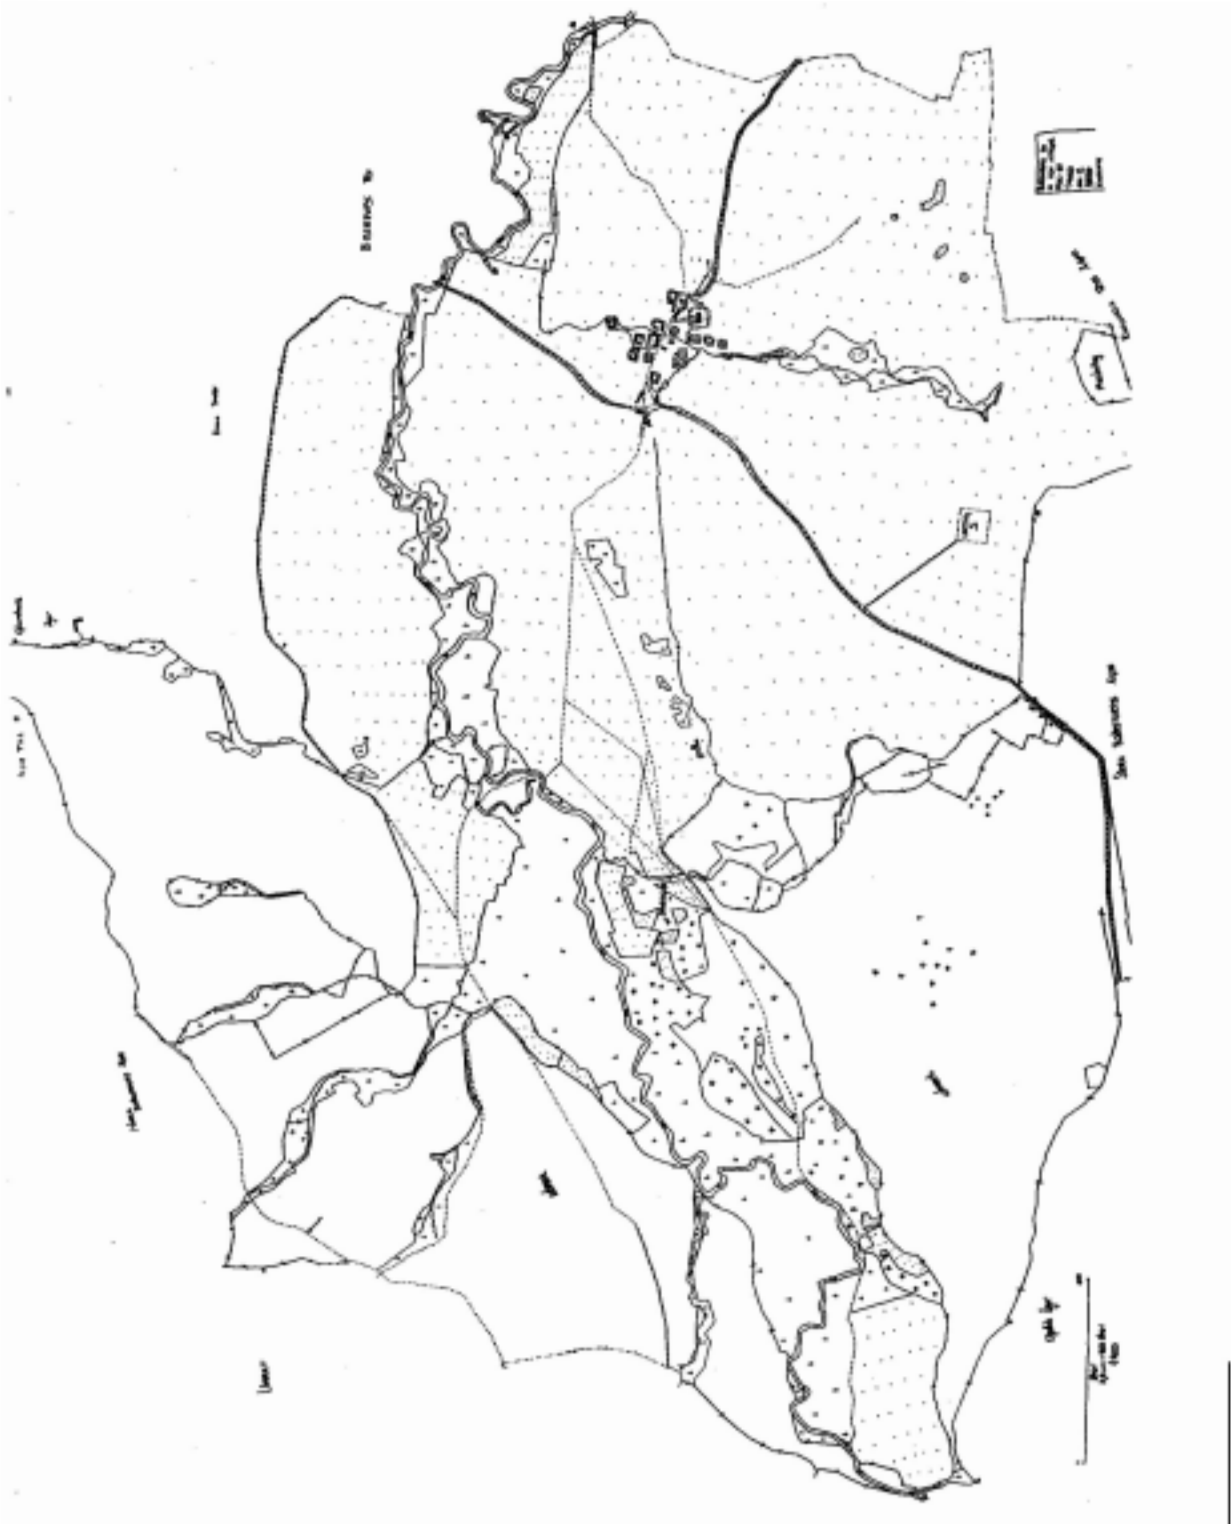
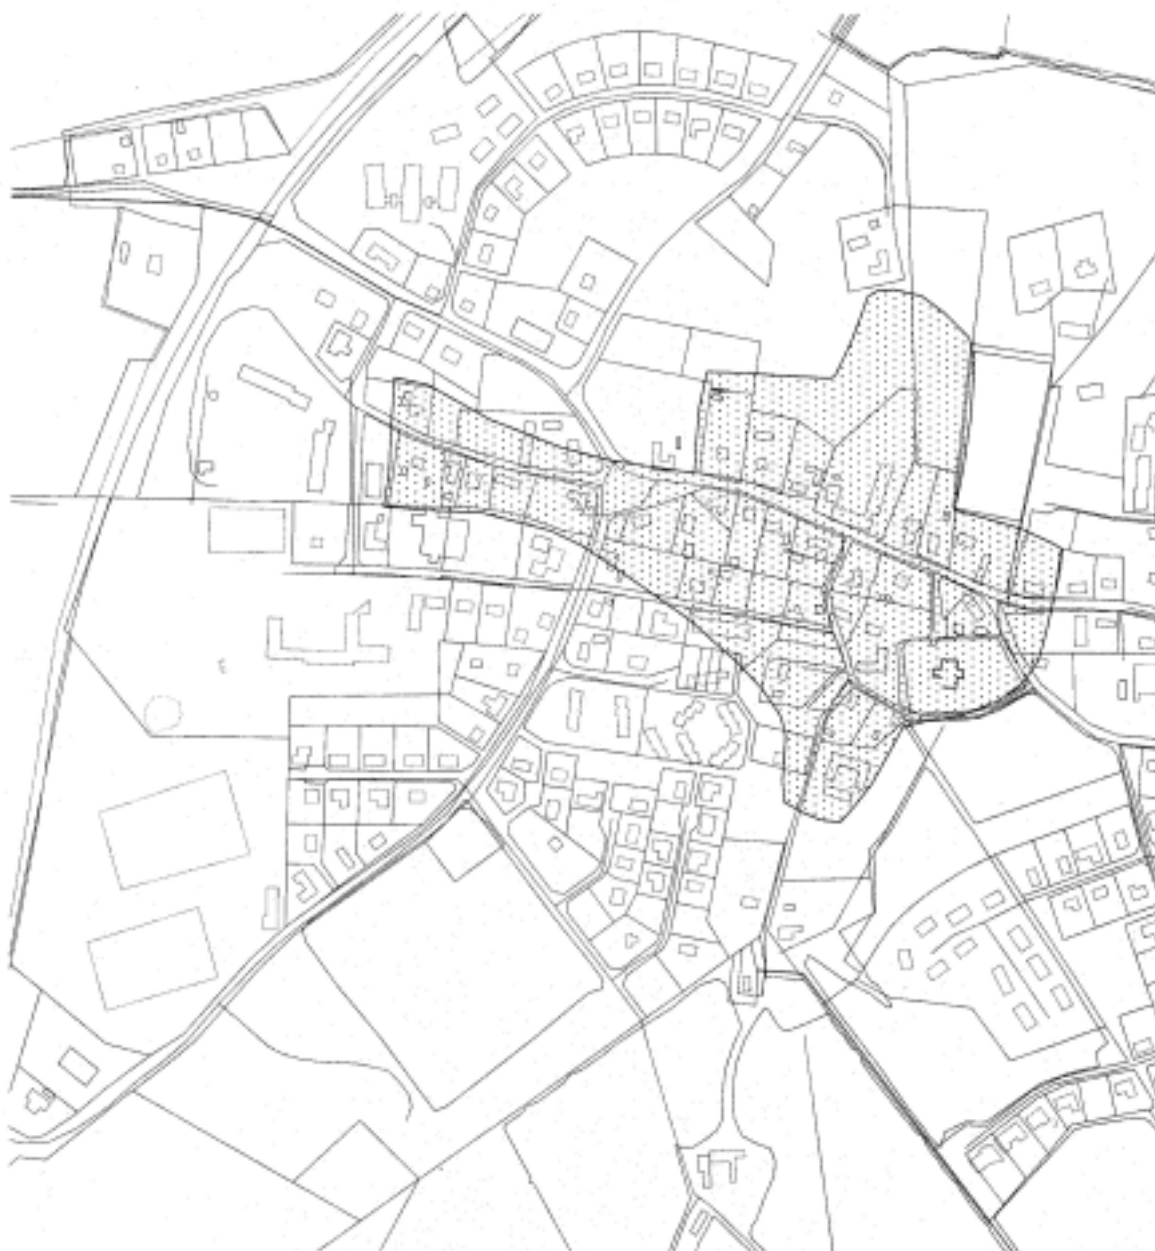
Brösarp enskifte 1796-97

Skrafferat område markerar den medeltida bytomtens utbredning. En bytomt är det område inom vilket byns bebyggelse låg från tidig medeltid fram till enskiftet vid 1800-talets början. De medeltida lämningarna som finns inom området är registrerade i Riksantikvarieämbetets fornlämningsregister. För markingrepp inom området fordras tillstånd hos länsstyrelsen.
