Ortsrapport

Onslunda

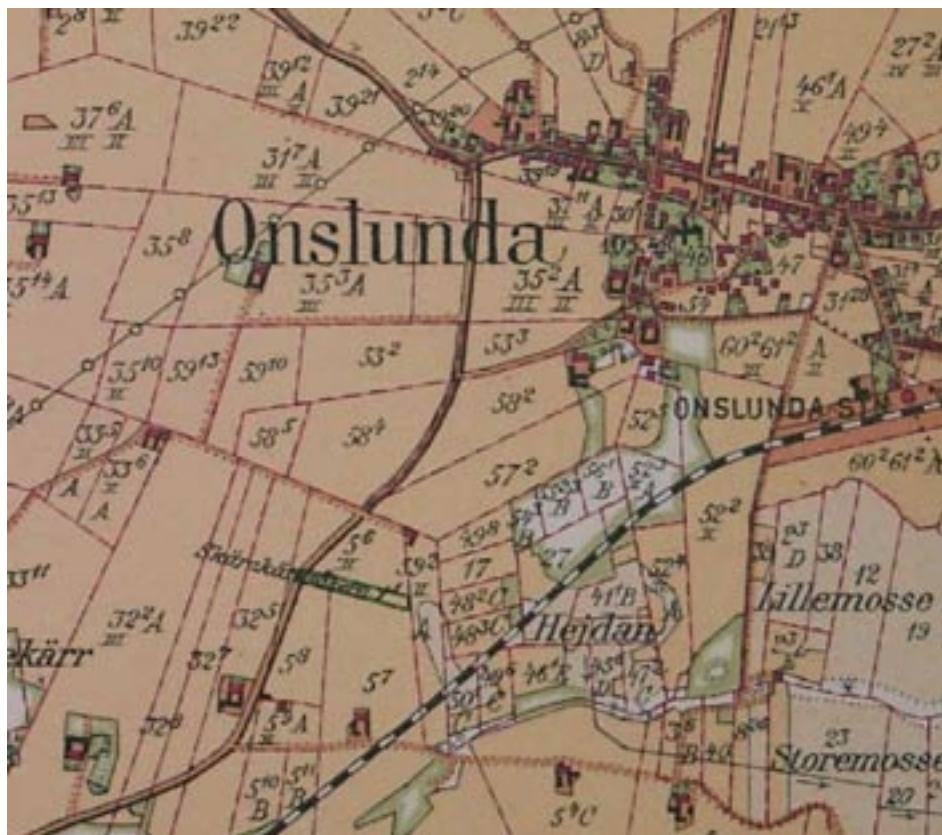
En jämförelse mellan de tidiga kartorna och denna från omkring 1930, visar tydligt hur bebyggelsen förändrades i samband med skiftet. Många av gårdarna flyttades ut på de tidigare obebyggda markerna utanför själva bykärnan.

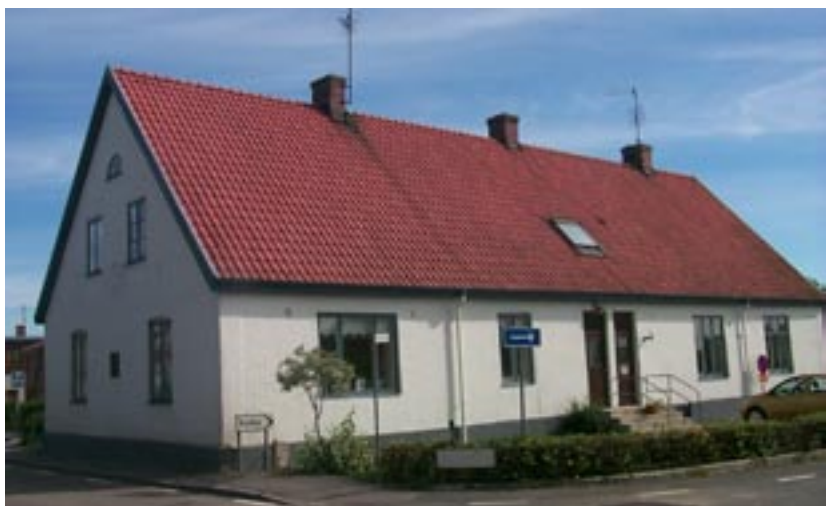
Onslunda 31:111, Onslunda gamla skola

Gamla skolan uppfördes 1848 för att ersätta en äldre skola. En ny skola byggdes i sin tur bredvid den gamla 1926, men den är numera riven. Enligt föregående bevarandeplan låg fattighuset intill skolbyggnaden i äldre tid. Under en tid förefaller det även ha funnits en matsal eller bespisning strax intill skolbyggnaden. Idag ligger den gamla skolan ensam kvar och används bland annat som bibliotek. En platta inmurad i den norra gaveln anger årtalet för byggnationen. Byggnaden har genomgått en del förändringar och exempelvis är dörrarna inte anpassade till byggnaden. Byggnaden är oväntat reslig med

Den gamla skolan.

tanke på uppförandeåret och möjligen har skolan byggts om under 1800-talets slut.

Skolan är uppförd strax efter 1842 års folkskolestadga. Skolan är en av samhällets mest betydelsefulla byggnader som många ortsbor har eller har haft en relation till. Byggnaden är, trots förändringar, relativt väl bevarad och den har ett högt kulturhistoriskt värde liksom ett miljömässigt värde.

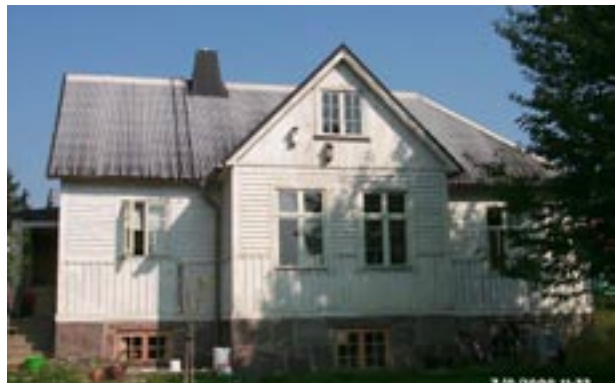
Onslunda 31:43, exempel på bostadshus vid Lantmannavägen

Träbyggnad som enligt uppgift ska ha inspirerats av en numera kraftigt förändrad byggnad som uppförts av hemvändande amerikaemigranter. Huset ska ha byggts av, och för, en lokal byggmästare vid namn Byggher. Liknande hus har uppförts med putsade fasader. Byggnaden har möjligen varit stilbildande i samhället, se exempelvis Onslunda 13:30, 31:54 och 31:50. Skorsten och plåttak har givits en utformning som troligen inte ansluter till den ursprungliga.

Viktiga egenskaper att slå vakt om är färgsättning och detaljarbeten samt att inga större tillbyggnader förändrar byggnadens karaktär.

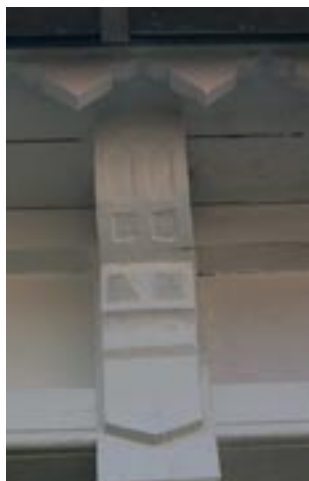
En välbevarad byggnad som, även om den inte kan sägas vara representativ för bostadsbebyggelsen i Onslunda, troligen varit stilbildande för ett antal byggnader med liknande drag längs huvudgatan. Huset har en intressant historia och är klätt med en panel med en för Onslunda ovanlig utformning och detaljrikedom.

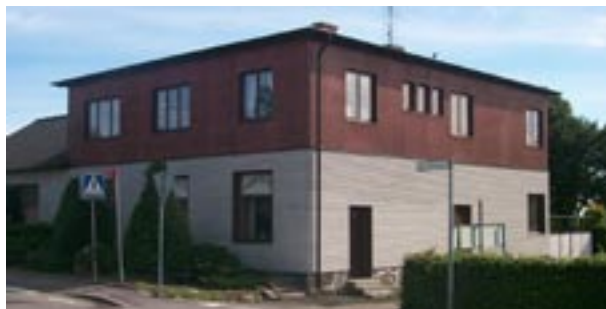
Mejeriet byggdes 1902 men byggdes om redan 1937. Idag inrymmer byggnaden en bilverkstad samt en bostad. Ursprungligen bestod fasaderna av tegel på en sockel av kliven natursten. Idag har fasaderna klätts in med brunfärgad panel och ljus grå skivor. Byggnaden består av en del i en våning under sadeltak samt en del i två våningar under ett flackt tälttak. Sadeltaket är klätt med sinuskorrugerad brunsvart eternit. Grunden är fortfarande utformad med kliven natursten som fogats med bruk.

Onslunda 21:39. Den äldre byggnadens sockel av natursten är fortfarande synlig.

Byggnaden äger idag i sig inget större kulturhistoriskt värde till följd av den omfattande ombyggnaden. Byggnaden har dock ett miljömässigt värde för Onslunda genom att den haft betydelse som mejeri och ligger längs samhällets huvudgata. Det finns en möjlighet att tillvarata en del av byggnadens kulturhistoriska värden vid en framtida renovering om inte ingreppen i stommen varit alltför omfattande.

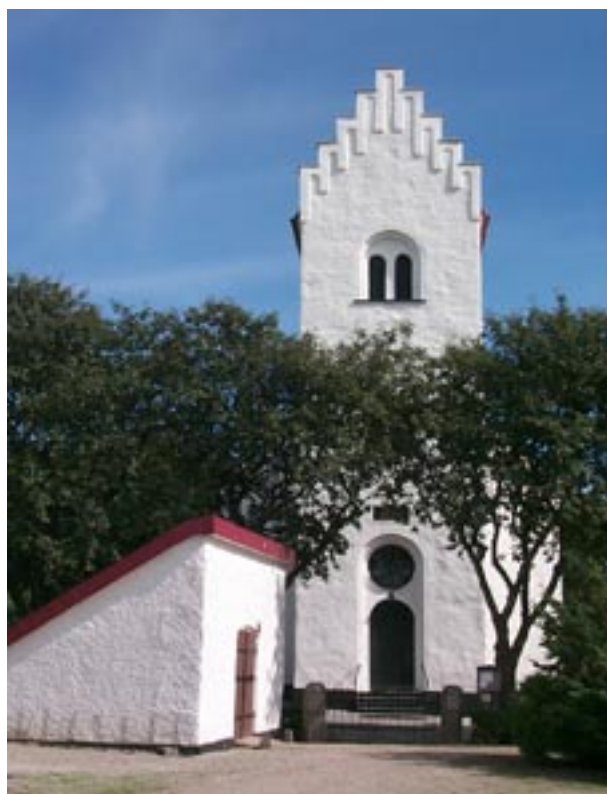
Onslunda 1:1, kyrkan

Den medeltida kyrkan revs och ersattes av den nuvarande som invigdes 1863. Den nya kyrkan uppfördes efter ritningar av en byggmästare Å. Hof i Helsingborg. Byggmästare på plats var en H.F. Möller från Ystad. Kyrkan är vitputsad med ett rött tegeltak. En enkel rundbågefris löper runt kyrkans fasad vid takfoten. Tornet i väster pryds av trappstegsgavlar. Över entrén finns en platta på vilken man kan läsa att kyrkan byggdes under Carl den XV:s regering 1862. Rundbågefönster med svartmålade gjutjärnsbågar förser långskeppet med dagsljus. I öster avslutas kyrkan med en halvrund absid under ett rödmålat plåttak.

Kyrkan äger ett stort kulturhistoriskt värde. Den har en stor symbolisk betydelse för samhället och är en av dess äldsta byggnader.

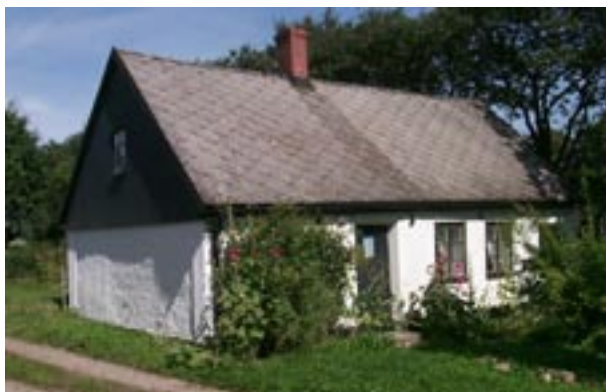
Onslunda 1:8. Notera de utskjutande bjälkäändarna på den övre delen av fasaden.

I detta område finns ett antal i stort sett välbevarade gatehus. I området som kallas Kalvhagen ligger de tätt och bildar en värdefull miljö. I många fall har husen kvar sin karaktär och form. Visserligen är kanske takmaterialen eller täckningen av gavel-röstena inte längre lika de äldre byggtraditionerna men det finns plåt och eternit som inte avviker så starkt utan ansluter till det enkla och smäckra. Eternit och plåt har ersatt halm och spån på taken, men om de får åldras kommer de att smälta in i miljön. Fasaderna är i de flesta fall vitkalkade, i några fall är de av rött tegel eller röd stående locklistpanel.

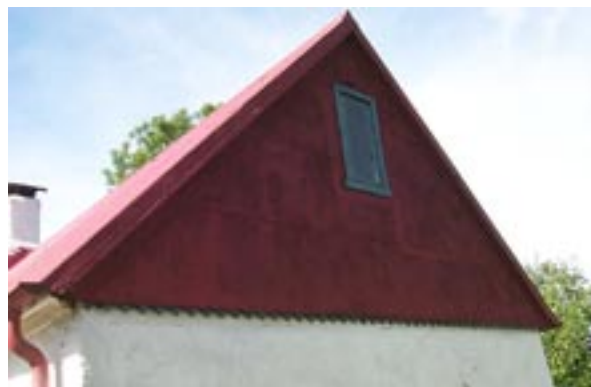
På bilden ovan ses hur ett rödfärgad papp skyddar en äldre panel med spetsågad nederkant. Den rödfärgade pappen har idag blivit så gammal och är så ovanlig att den fått ett kulturhistoriskt värde. Det är därför inte ett självklart ställningstagande att ta fram den gamla panelen som ligger under pappen.

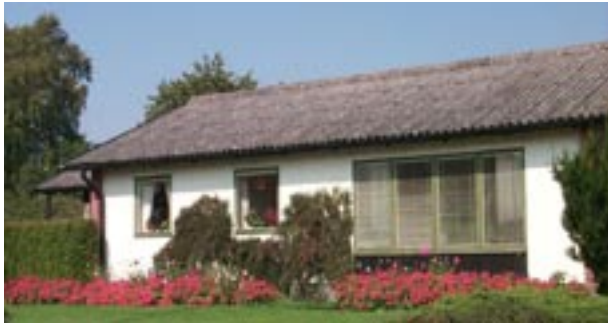
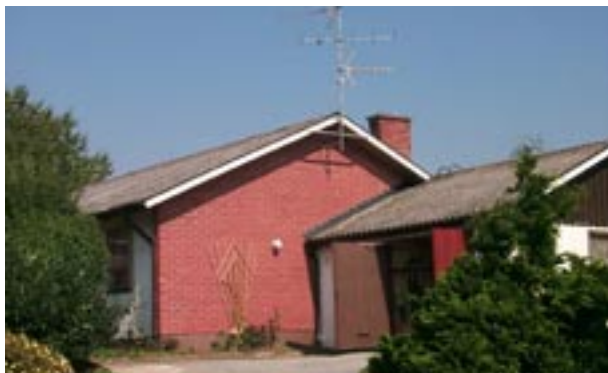
31:104 är förmodligen ett så kallat LB-hus med prefabricerade betongelement i långsidorna och rött tegel i gavlarna. Det flacka sadeltaket är belagt med gråsvart eternit. Originalfönstren är målade med en grön kulör, troligen lik den ursprungliga.

Onslunda 31:104 ovan, och 31:97 nedan.

Välbevarade byggnader från 1960- och 70-talen blir i takt med ägarbyten allt mer sällsynta. Det är viktigt att tänka på att även dessa byggnader

bör underhållas och vårdas på ett sådant sätt att karaktären inte förstörs.

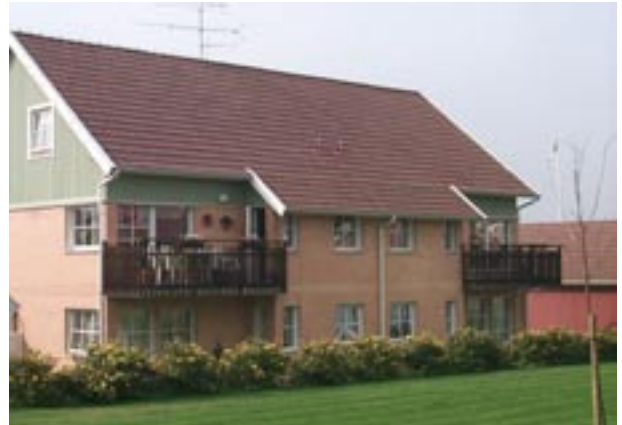
Det södra området består av ett antal radhusgrupper med fasader klädda i panel som målats i ljusa pastellfärger. Taken är sadeltak belagda med röda betongpannor. Här finns

också två flerfamiljshus uppförda i två och en halv våning med fasader klädda i ljust gult tegel och partier av grönmålad panel. Även dessa tak är sadeltak belagda med röda betongpannor.

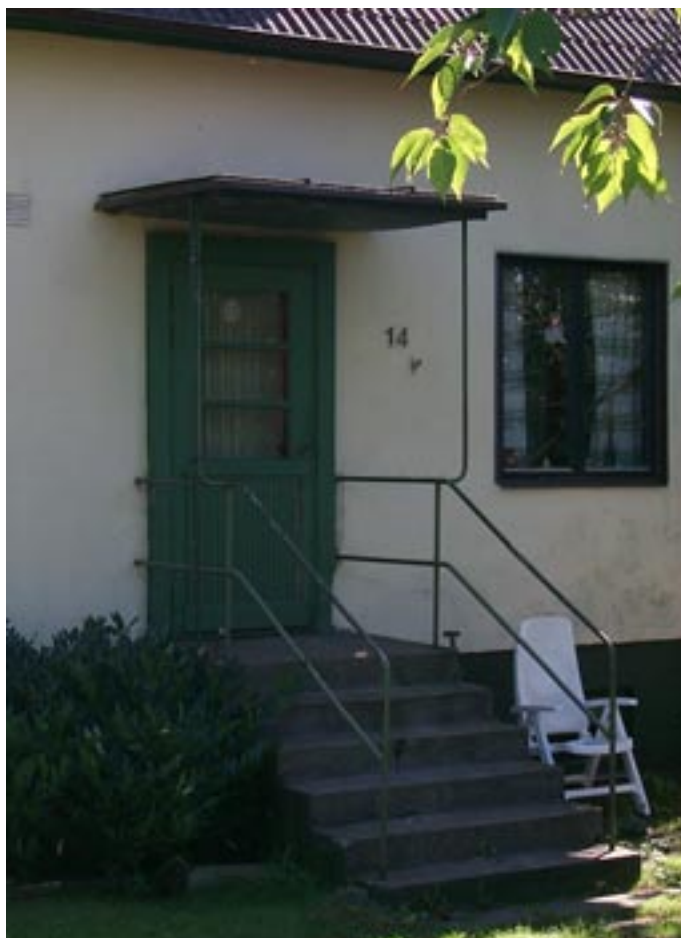
Detaljer är viktiga för hur byggnaden uppfattas. På bilden syns en ursprunglig dörr med ett lätt skärmtak anpassat till byggnadens stil. Det sentida fönstret till höger på bilden har visserligen likheter med det ursprungliga men den mörka färgen avviker starkt från den funktionalistiska byggnadens färger.

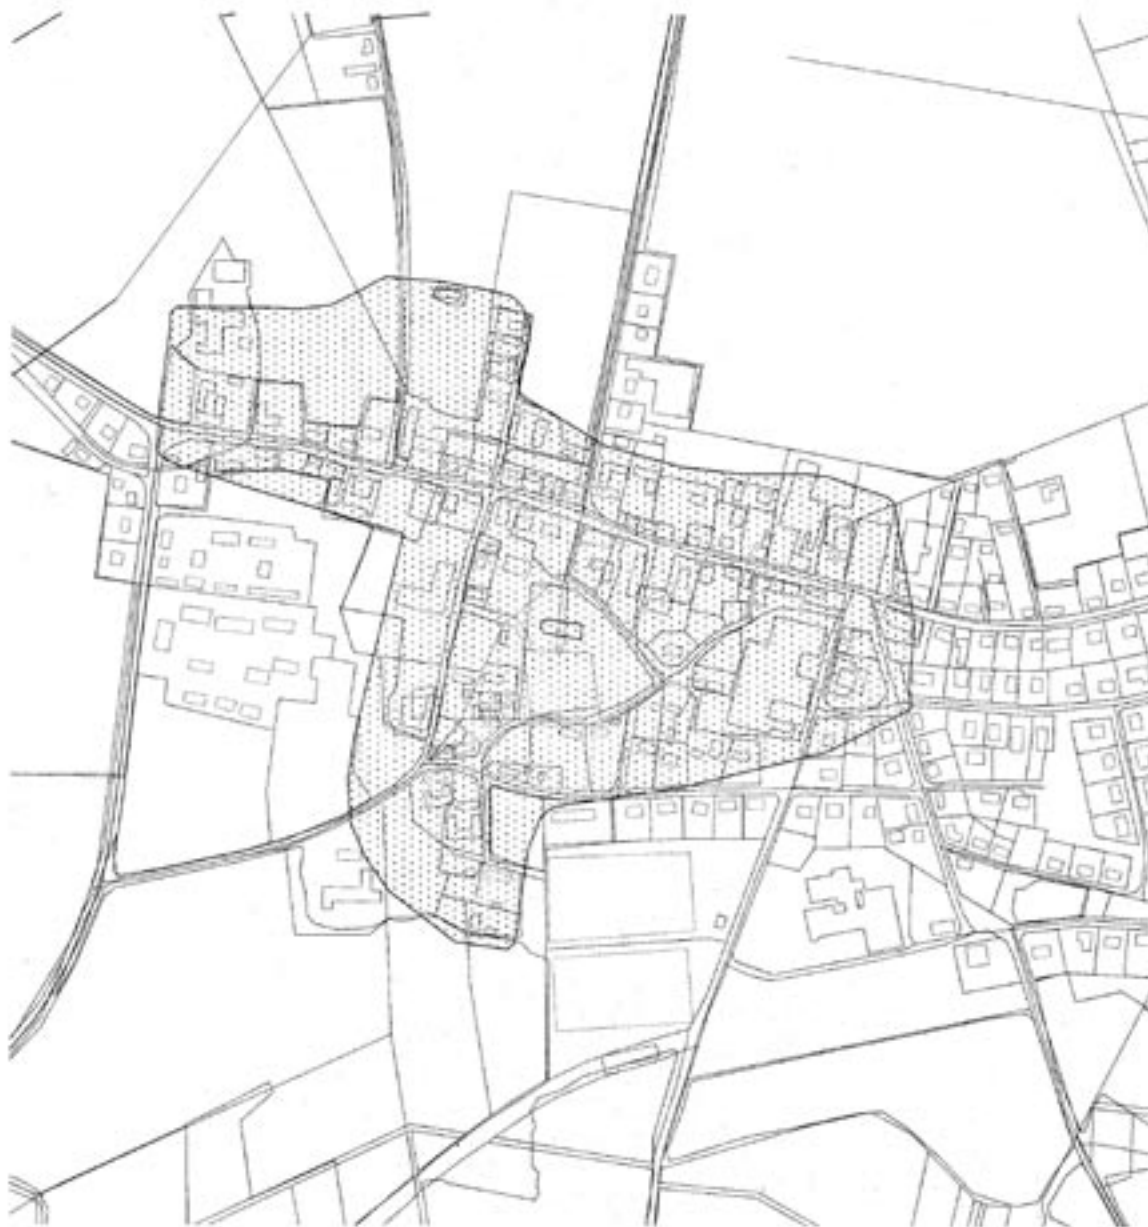
Onslunda laga skifte 1832

Skrafferat område markerar den medeltida bytomtens utbredning. En bytomt är det område inom vilket byns bebyggelse låg från tidig medeltid fram till enskiftet vid 1800-talets början. De medeltida lämningarna som finns inom området är registrerade i Riksantikvarieämbetets fornlämningsregister. För markingrepp inom området fordras tillstånd hos länsstyrelsen.
