Ortsrapport

Ramsåsa

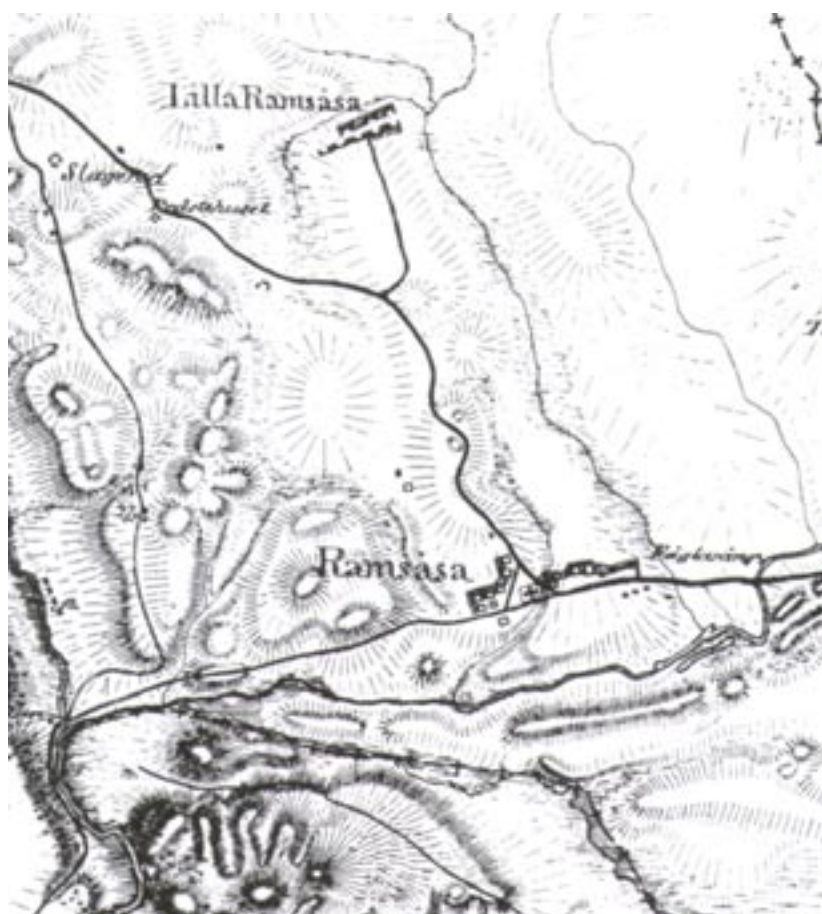
Skånska rekognoseringskartan från 1812-20.

Enligt Skånska rekognosceringskartan från 1812-20 låg bebyggelsen i Ramsåsa norr om vägen som gick i östvästlig riktning. Vägen som gick åt norr anslöt sig till bygatan mitt i byn där kyrkan var belägen. Hundra år senare då häradskartan upprättades hade bebyggelsen samma utbredning, kring kyrkan och vägkorset och längs med utfartsvägarna.

Intressant att notera på Skånska rekognosceringskartan är den samling gårdar som är belägna i den norra delen av Ramsåsa. Dessa benämns "Lilla Ramsåsa". I Ramsåsa låg förr flera av gårdarna under Kåseholm. Vid enskiftet bestämmer Kåseholm att de hemman som ligger under godset skall flyttas ut till den norra delen av Ramsåsa vilket innebär att de kommer att ligga precis söder om Kåseholms gods. Hemman nr 6, 7, 10, 16, 18, 24, 25 och 26 flyttas ut. Denna del av Ramsåsa har tidigare varit dels allmäning, dels inmark. Det verkar dock som att gårdarna inte erhåller varsitt skifte eftersom enskifteskartan uppvisar ett enda stort skifte med ovan nämnda nummer utan skiftesgränser. Först på 1850-talet erhåller gårdarna varsitt skifte och bytomten "Lilla Ramsåsa", såsom det såg ut på Skånska rekognosceringskartan, sprängs.

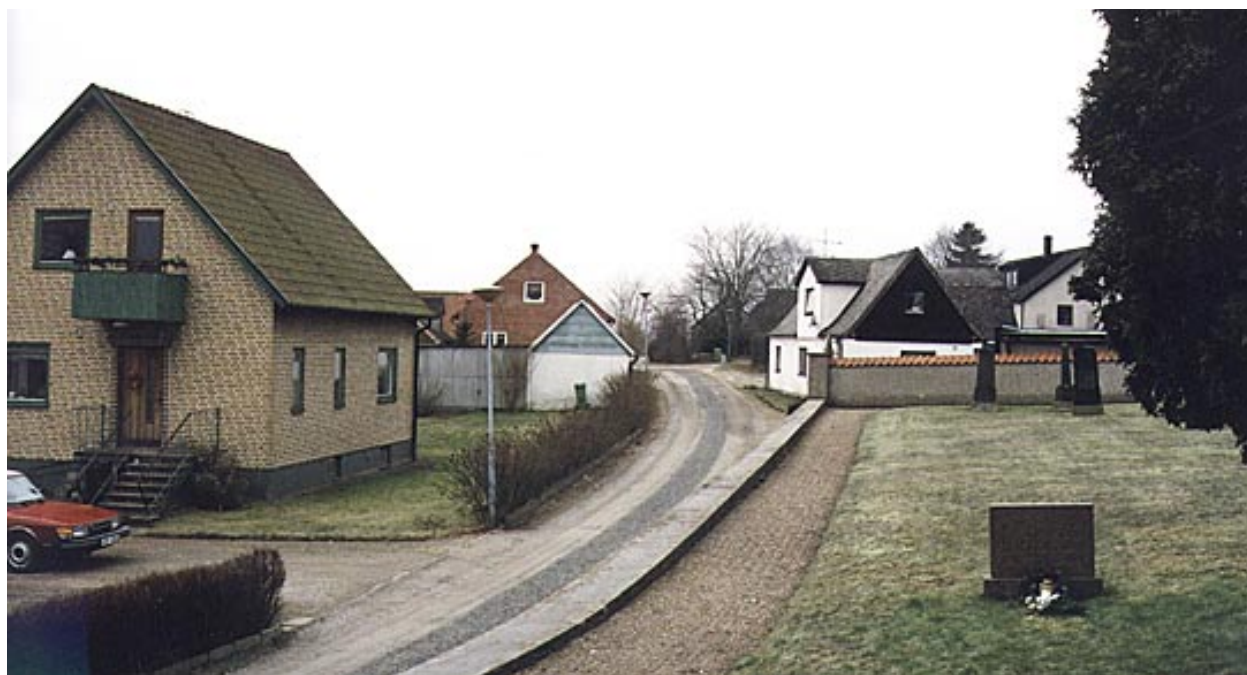
I Ramsåsa har vi dokumenterat och fotograferat drygt 70 olika byggnader. De varierar i ålder och utförande liksom användning. De flesta byggnader i byn, nära hälften, är putsade. Putsfasaderna är avfärgade i vitt i de allra flesta fall, men det finns några undantag. Det andra vanligaste fasadmaterialet är tegel. Det röda teglet är nästan helt dominerande. Det finns också några panelade hus i byn. De vanligaste färgerna på panelerna är rött eller brunt. Ett annat fasadmaterial som förekommer sparsamt är korsvirke, både med fyllningar av tegel och med putsade fyllningar. Ett par byggnader är uppförda med väggar av natursten, några med fasaderna klädda med plåt eller eternit. Dessa karaktärsdrag för byn är viktiga att beakta vid nyproduktion eller ombyggnad. Byggnaderna framstår alltså som ganska varierande i utformningen men med en gemensam skala. I Ramsåsa, liksom i många andra byar, skiljer sig kyrkan från övrig bebyggelse genom sin storlek, ålder och utförande.

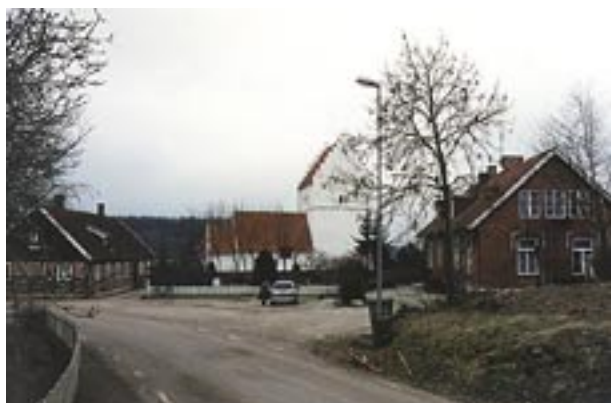
De två skolorna ligger i byns mitt vid kyrkan.

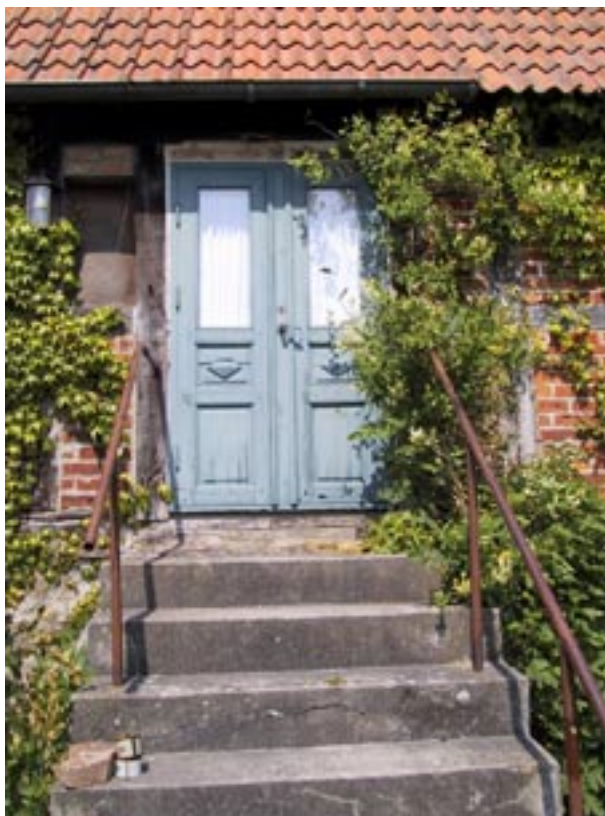
Ramsåsa 13:23, f.d. bykrog

En byggnad som ska ha fungerat som bykrog. Den är uppförd i svarttjärat korsvirke på en hög sockel av natursten. Korsvirket är i ek och fyllningarna består av rött tegel. Sadeltaket är belagt med tvåkupigt rött tegel. Byggnaden har under 1900-talet inrymt gymnastik eller idrottslokal i ena änden av huset.

Entrén till den före detta bykrogen.

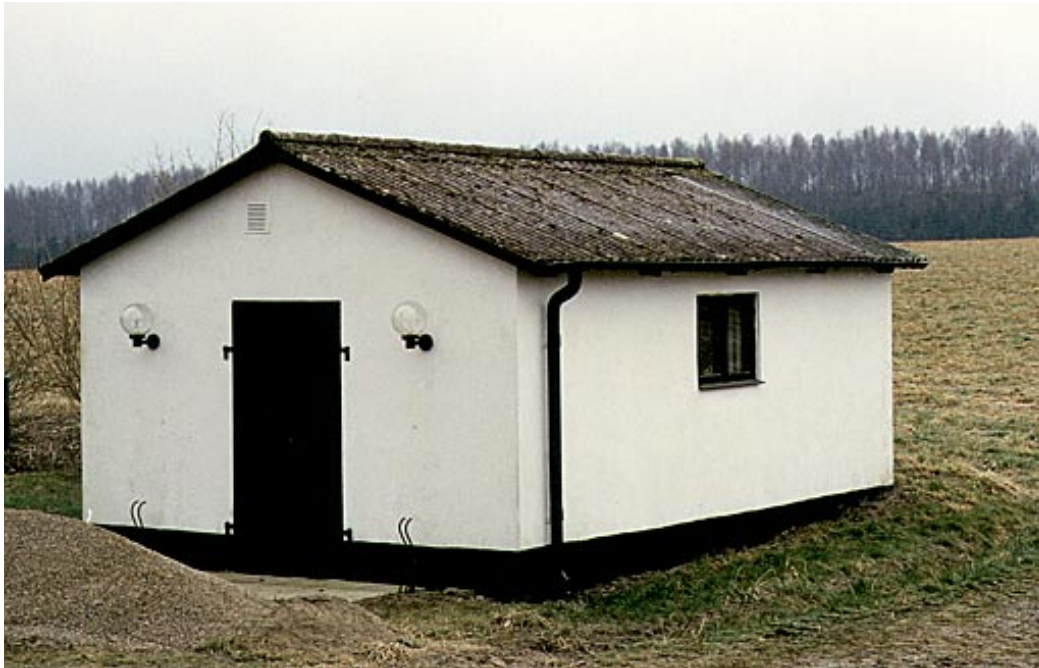
Ramsåsa 49:1 f.d. fryshus

Fryshuset

Numera fungerar det gamla fryshuset som gästhus. Ett som kan tyckas oansenligt hus bär också på en historia. Väggarna är putsade och avfärgade i vitt. Sadeltaket är belagt med en rödaktig korrugerad eternit. Det är intressant att byggnaden har fungerat som fryshus före elektriciteten. Den har ett värde eftersom den berättar om villkoren för förvaring i en förfluten tid.

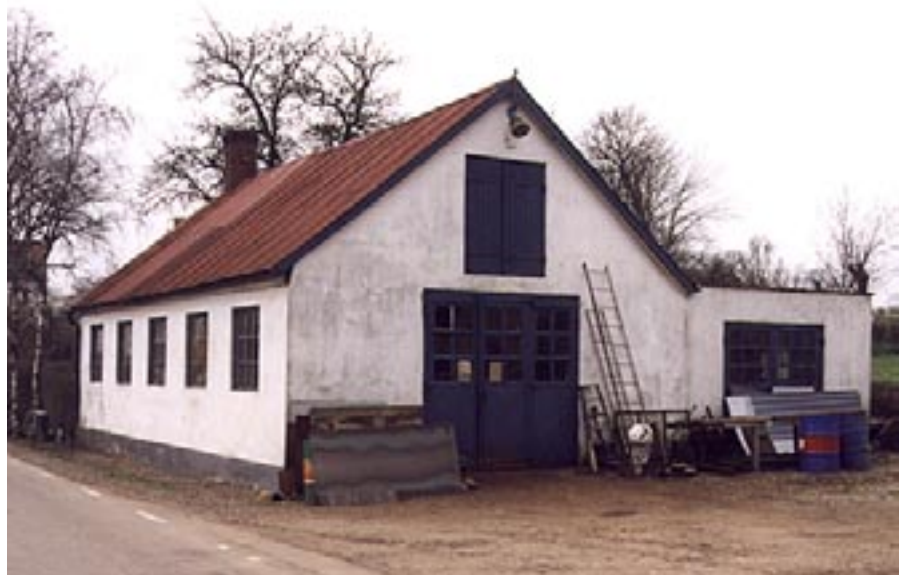
De flesta byar har haft en bysmedja men det är väldigt få som har en kvar i drift idag. Skorstenen är viktig på en sådan här byggnad även om den någon gång i framtiden

inte kommer att användas som smedja. En eldstad med skorsten är en förutsättning för en smedja. Byggnaden har vit slätputs och ett sadeltak med rödmålad sinus-korrugerad plåt. Verkstads-fönsterna är i trä och blåmålade. Till byggnaden hör ett tillbyggt garage. Som välbevarad verksamhetsbyggnad har smedjan ett högt kulturhistoriskt värde.

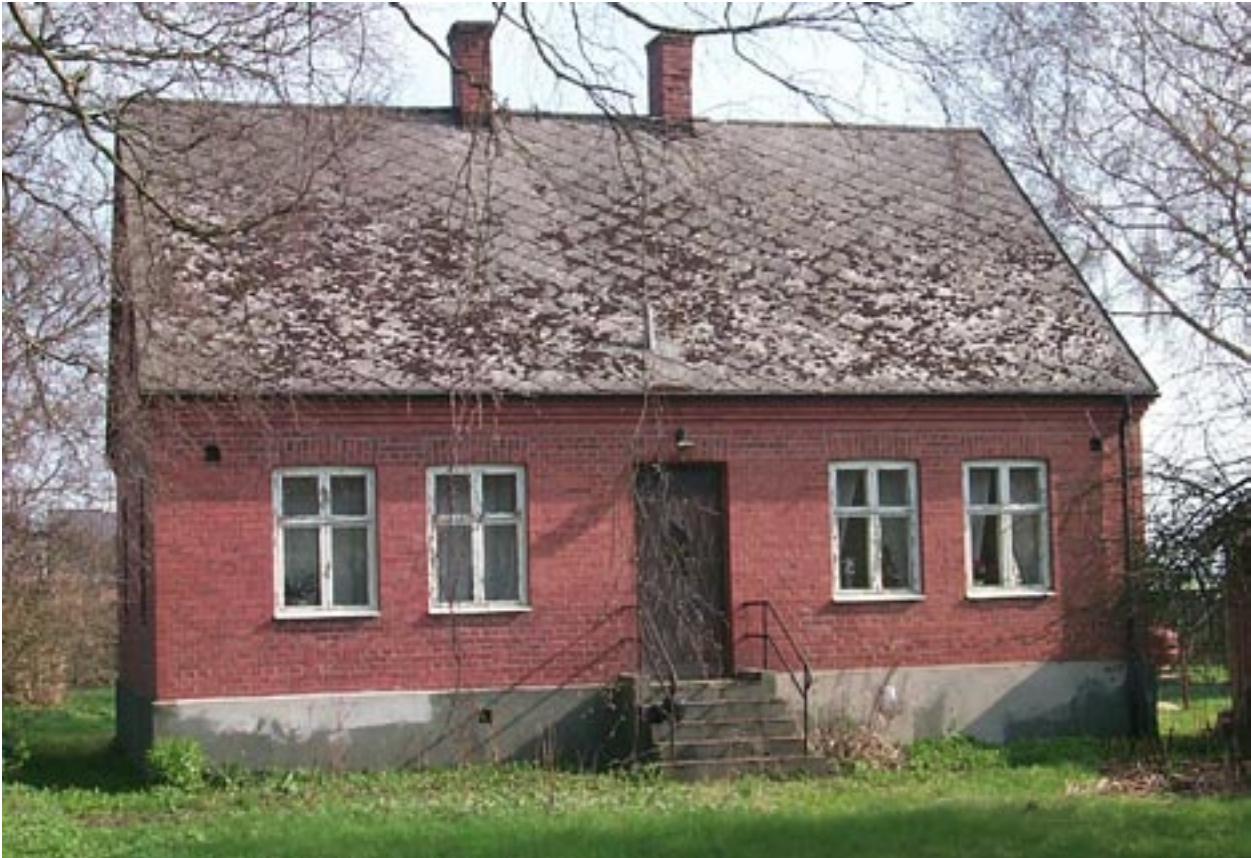
Ramsåsa 22:13

Bostadshus uppfört 1930-31. Fasaderna är klädda i rött tegel lagt i kryssförband. Sadeltaket är belagt med facettlagd eternit. De vitmålade korspostfönstren ger byggnaden mycket av sin välbevarade karaktär.

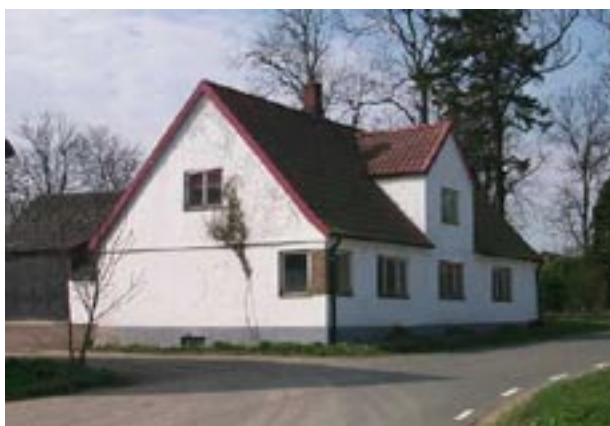
Vid byns östra infart finns ett par gårdar som inte flyttades ut vid skiftet. Exempel på det är Ramsåsa 49:1 (nedan). Gårdens historia beskrivs i föregående bevarandeplan. Där uppges att boningshuset är från mitten av 1800-talet, men att det byggts om genomgripande under 1940-talet. Idag kan vi se att det inte längre används som bostadshus utan som förråd och garage. Ekonomibygnaderna har byggts ut och byggts om. Gårdens kulturhistoriska värde ligger främst i kontinuiteten. Man kan säga att det är bättre att det gamla boningshuset har återbrukats till en annan funktion än att det rivits.

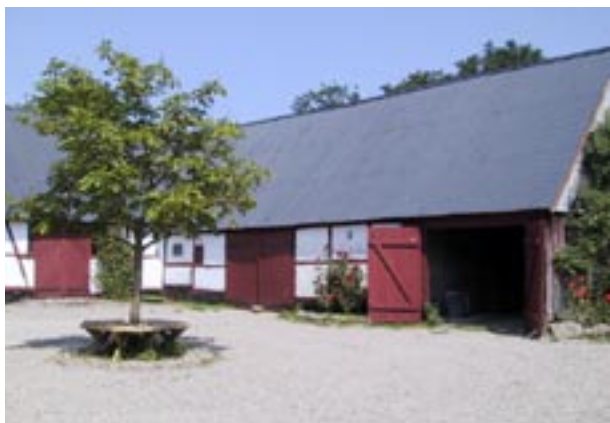
En annan gård i byn är **Ramsåsa 49:2** som inte ligger så långt från 49:1. Gårdens byggnader uppges vara byggda under 1850-talet och även dessa är ombyggda under 1940-talet.

Ekonomibygnaderna på 49:2.

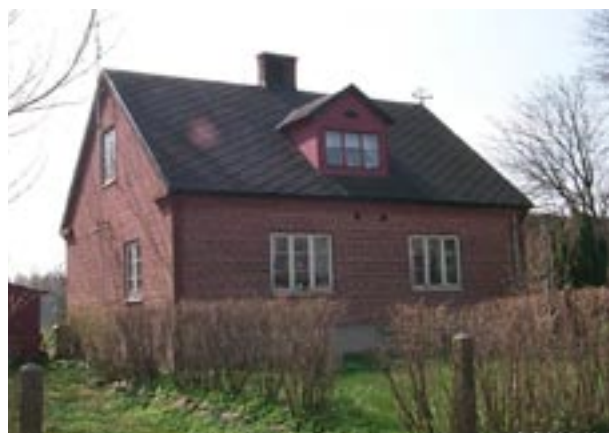
Ramsåsa 22:9

Ett hus av egnahemstyp, troligen från 1930-talet. Byggt med fasader i rött tegel lagda i kryssförband. Trelufts-fönster med karmar och bågar målade i olika färg. Även uthuset är uppmurat i rött tegel. I ett takfall finns en takkupa som visserligen är ganska stor men den är utformad med ett smäckert detaljarbete vilket något minskar intrycket av att den är stor. Huset är typiskt för sin tid och välbevarat.

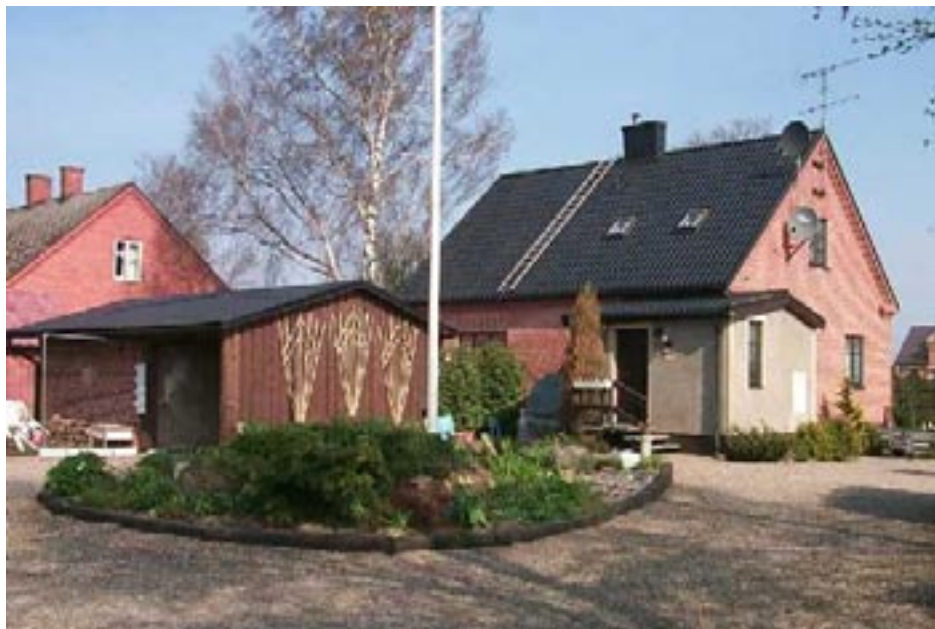
Ramsåsa 33:1.

Byggnaden är uppförd med fasader klädda i rött tegel med utkragad takfotslist. Taket är belagt med svart tegelimiterande plåt. På trädgårdssidan finns en senare tillbyggnad uppförd i avvikande fasadmateriäl. Byggnadens karaktär bör inte vidare förändras.

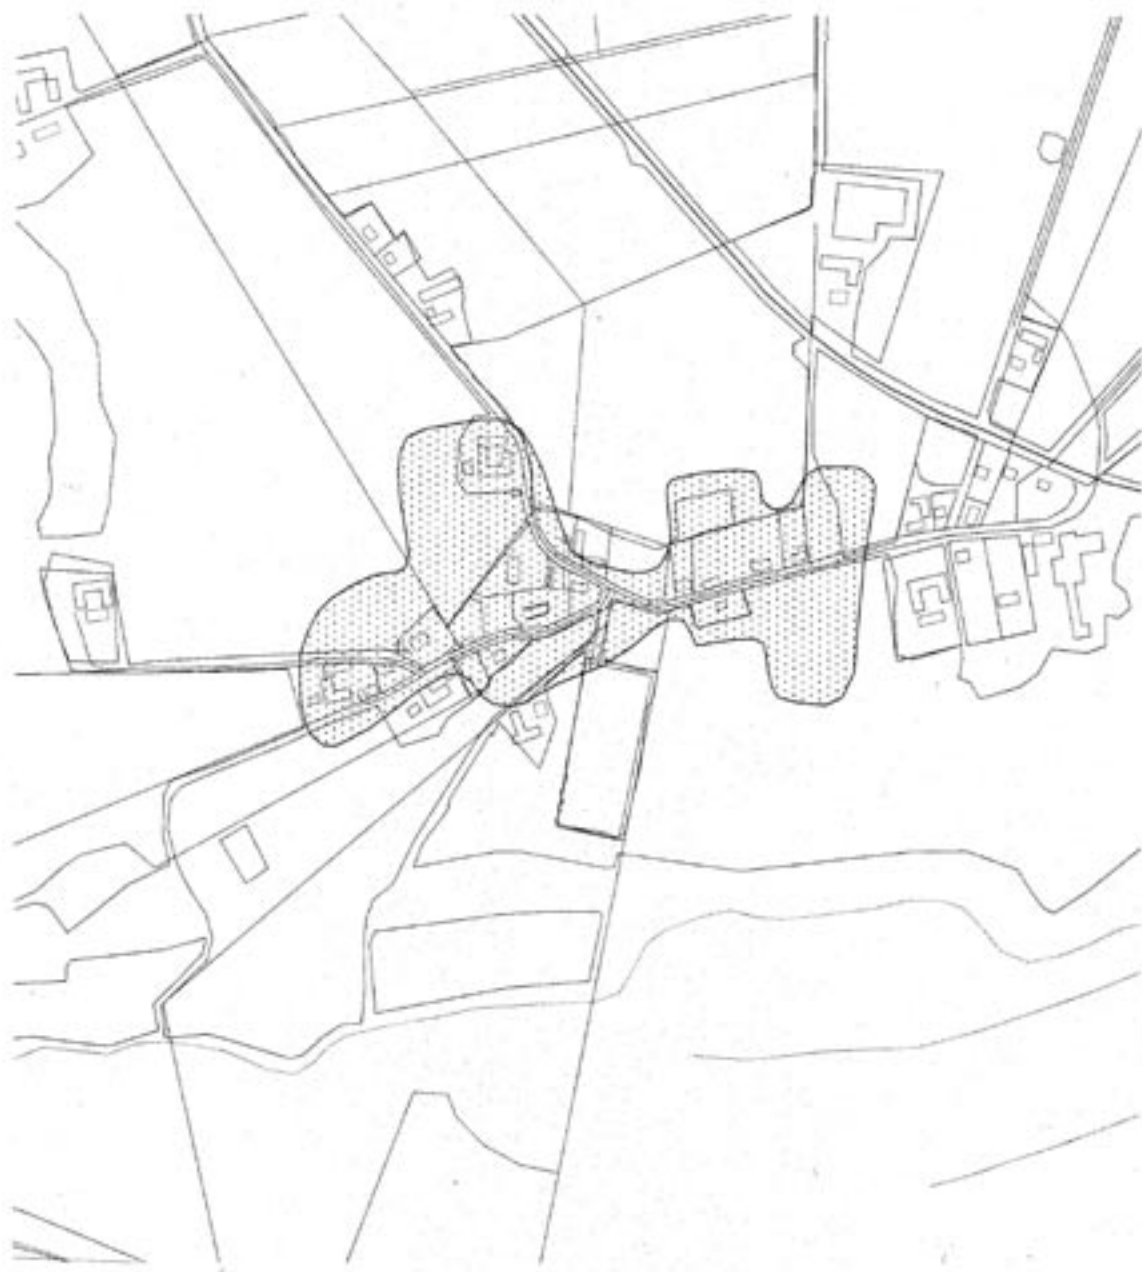
1:5000

Skrafferat område markerar den medeltida bytomtens utbredning. En bytomt är det område inom vilket byns bebyggelse låg från tidig medeltid fram till enskiftet vid 1800-talets början. De medeltida lämningarna som finns inom området är registrerade i Riksantikvarieämbetets fornlämningsregister. För markingrepp inom området fordras tillstånd hos länsstyrelsen.
