Ortsrapport

Tranås

Tranås - kulturhistoriskt värdefull bebyggelse

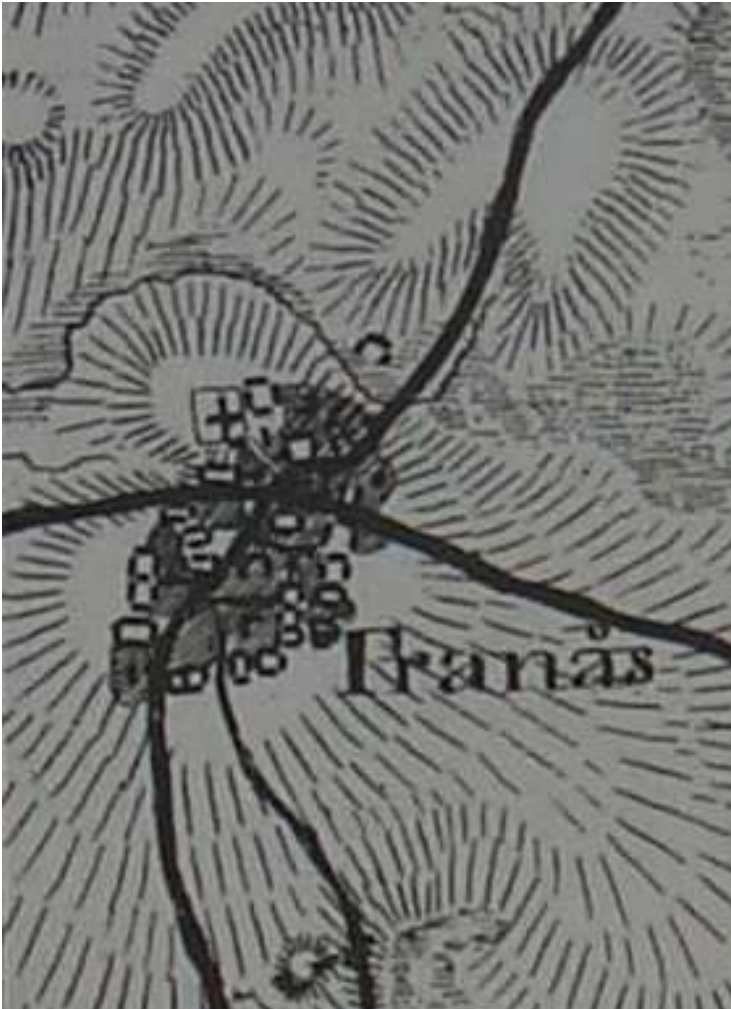
Skånska rekognoseringskartan från 1812-20 visar en stor tät by invid en vägkorsning.

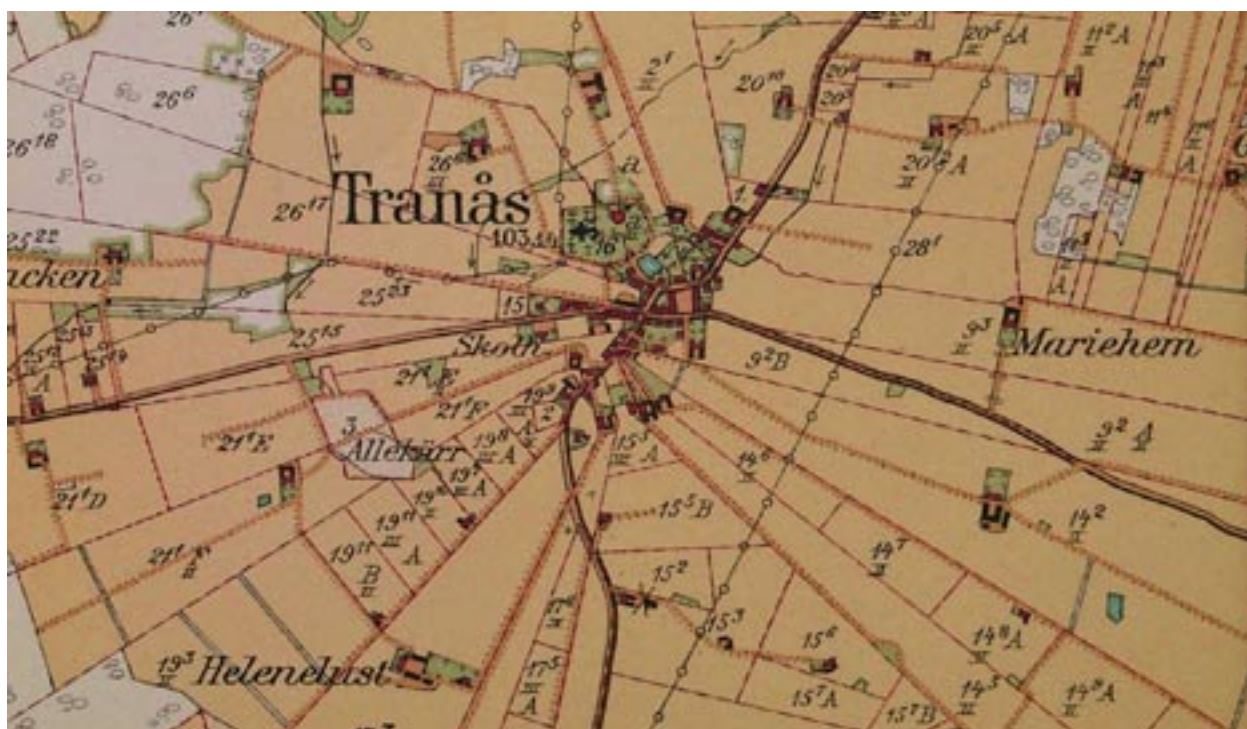
Häradskartan från omkring 1930. Skiftena strålar ut från byns centrum och landsvägarna går fortfarande genom byn.

Häradskartan, det gamla ekonomiska kartbladet från 1926-34, visar ett uppodlat landskap medan enskifteskartan visar ett landskap som består av relativt mycket ängsmark där endast höjderna var odlade. Ängsmarkerna har sedan blivit utdikade och bland annat lades ett dike med hjälp av statliga medel 1929 mellan Rörum och Tranåsdammen. Häradskartan visar sålunda ett typiskt skifteslandskap och markerna var uppdelade på ett stort antal små eller medelstora brukningsenheter. Många gårdar är utflyttade till nya, ofta rektangulära fastigheter. För att kunna ta sig till de nya gårdsplatserna har nya räta vägar anlagts. Den solfjädersform som byns skiften fick i söder är fortfarande väl synlig.

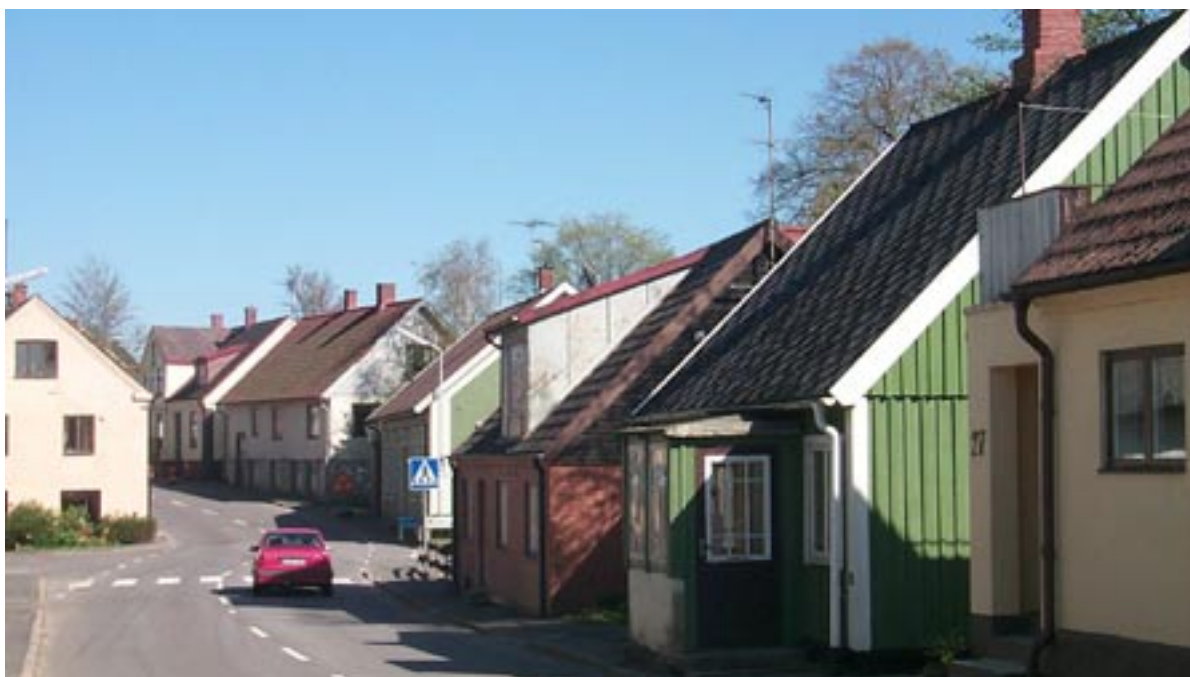
Längs den slingrande Tranesvägen ligger husen tätt.

De putsade husen med en hög källarsockel från sekelskiftet eller tidigare ligger tätt utmed bygatan och ger den en nästan stadsmässig prägel. Stora fönster i botten- och källarvåning tyder på att det förr funnits affärsverksamhet i en del hus längs Tranesvägen som korsar byn i östvästlig riktning. De enklare lägre husen som oftast har panelklädda fasader ligger längs utfartsvägarna och tätt intill varandra bakom huvudgatorna invid smala grusvägar. En del korsvirkeshus ligger inne i byn, bland annat utmed torgets västra sida där den gamla skolan och arresthuset finns. Båda tillhör idag Tranesgården. Övriga korsvirkeslängor ligger i den södra delen av byn där bebyggelsen är mer glest fördelad. Dessa utgör resterna av den gårdsbebyggelse vars marker fick sin solfjädersformade stuktur under skiftesreformen. Av kartan från 1767 att döma har gårdsbebyggelsen haft samma utbredning sedan kartans upprättande. På de flesta gårdar har flera av längorna rivits och kvar finns i regel endast bostadslängan och någon uthuslänga. Lokalerna till en av gårdarna närmre byn nyttjas idag av handelsträdgården.

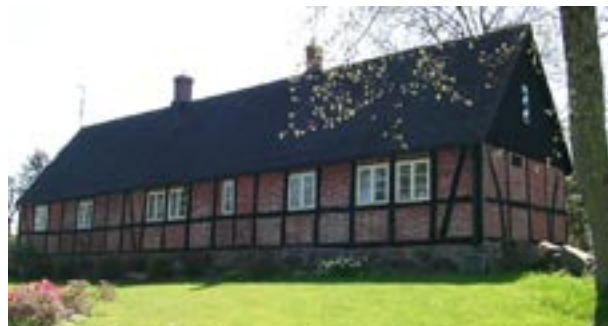
Ett tiotal byggnader är uppförda i korsvirke med antingen rött tegel eller vitmålad puts i fyllningarna. Resten av husen är antingen klädda med locklistpanel eller putsade. Ett karakteristiskt drag är att vissa sidor är panelade medan de mindre utsatta sidorna endast putsats. Den mest förekommande

En av korsvirkeslängorna i södra delen av byn.

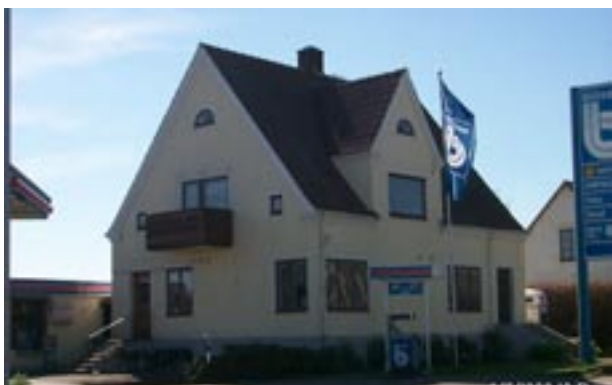
Bensinmacken ligger på 9:24 vid Tranesvägen.

utkanter, framför allt vid Tranesvägen och riksväg 19. I korsningen av gatorna ligger en bensinmack tillhörande tomten där ett av dessa tidstypiska putsade hus ligger. Förutom att husen oftast är putsade och målade i en ljus kulör har de en näst intill kvadratisk grundplan och fönster med tre lufter.

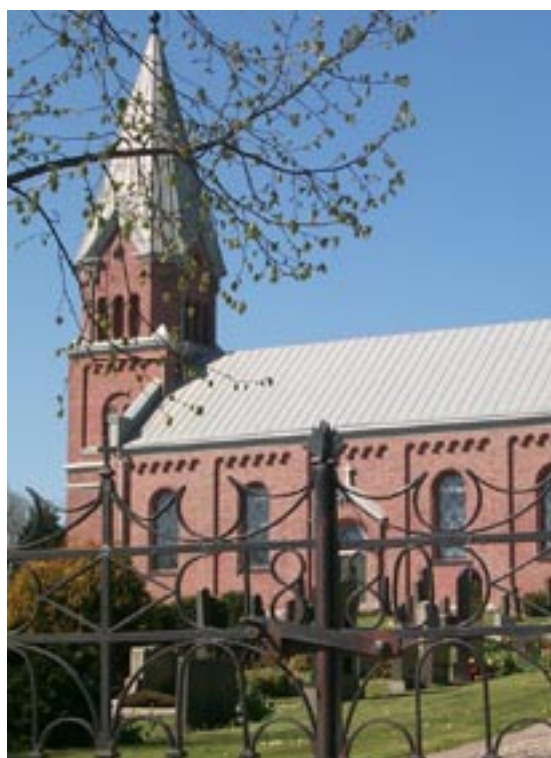
Tranås röda tegelkyrka ligger på ett backkrön omgiven av kyrkogården och det öppna landskapet. Av den medeltida kyrkan som år 1880 ersattes av den nuvarande finns endast en del inventarier kvar, däribland dopfunten och en silverkalk. Fasaden är förhållandevis enkel men har den för nygotiken kännetecknande tegeldekoren i rundbågesimser och tornets fönstergallerier. De nygotiska inslagen är blandade med mer strama nyklassicistiska drag som profilerade lister i betong och lisener som markerar hörn och travéer. De rundbågsvalvda fönstren är för-

Smidesstaketet som daterar kyrkan till 1880.

sedda med krysspröjs i gjutjärn. Taken på tornspira, långhus, kor och absid är lagda med galvaniserad järnplåt. Till kyrkan hör ett bårhus i rött tegel som är uppfört 1937.

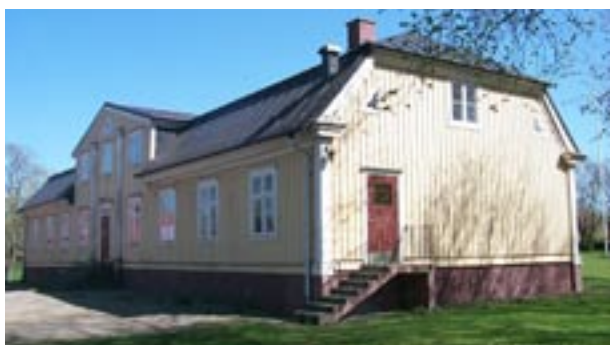
Prästgård, Tranås 1:1

Den nuvarande prästgården som uppfördes av den dåvarande kyrkoherden Johan Ternström stod klar 1854. Flertalet byggnader som arrendatorsbostad, flyglar, stall och loge i korsvirke revs i slutet av 1920-talet. Den sista byggnaden revs i mitten av 1980-talet. Idag återstår en röd magasinsbyggnad i öster med murar av rött tegel och gjutjärnsfönster. Enligt byggnadslovet ska prästbostaden ha uppförts i bolvirke av eketrä vilandes på en stenfot, vilket måste betecknas som ett exklusivt byggnadsmaterial i en bygd präglad av virkesbrist. Locklistpanelen var målad i gul linoljefärg och det valmade mansardtaket var lagt med tegelpannor. Ingångarna i norr och öster försågs med trappor. Den mest markanta förändringen som byggnaden genomgått, är att taket lagts med svartmålad plåt. Ytterligare en dörröppning har tagits upp i den västra gaveln, en terrass har byggts i öster och dörrarna har ersatts med nya någon gång under mitten av 1900-talet. I övrigt har byggnaden samma utseende som förr, den gulmålade locklisten och de vitmålade spröjsade fönstren och andra arkitektoniska detaljer är bevarade. De kraftigt profilerade gesimserna med tandsnitt, hörnlisenerna, de joniska pilastrarna invid

huvudentrén i norr, samt frontonerna åt båda håll ger byggnaden en herrgårdslik prägel. Prästbostadens utseende vittnar om byns blomstring under den här perioden och har därför en viktig plats i byhistorien. Genom det framträdande läget och de kulturhistoriska värdena som hänför sig till de exteriöra ursprungliga detaljerna utgör byggnaden en väsentlig beståndsdel i sockensamhället. Dessa byggnader speglar ett välstånd som berodde på att Tranås under 1800-talets senare hälft var en etablerad handelsknutpunkt.

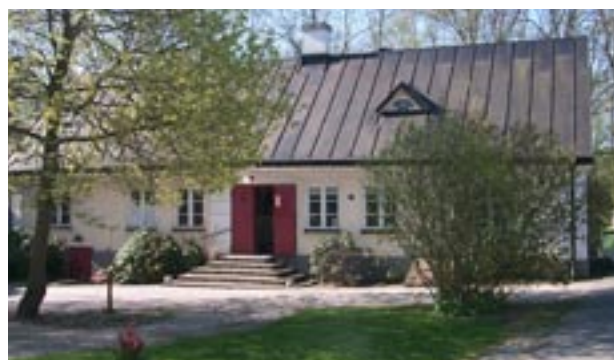
F d bostadshus, Tranås 14:19

Hus 14:19 vari det numera inryms en restaurang, ligger utmed en av utfartsvägarna, Diligensvägen. Huset som är uppfört under slutet av 1800-talet har slätputsade fasader avfärgade i gult med hörnkedjor, gesimser och dörröppningar i vitt. De spröjsade tvåluftsfönstren i äldre utförande är också vita medan pardörrarna och verandan på ena gaveln är rödmålade. Pärilsponspanelen på verandan och innerdörrarna är lagd i fiskbensmönster.

Till skillnad från innerdörrarna saknar de brädade vinterdörrarna glasrutor. Huset tillhör ett av de få exemplen med skivtäckt plåttak. Den svartmålade plåten är lagd med förskjutna fals. En annan inte på något annat hus i byn förekommande detalj är de trekantiga takkuporna med ovala spröjsade fönster. Till huset hör även ett stort uthus med tegelmurade långsidor och gavlar i locklistpanel. Rösten och tak är försedda med fasettlagd grå eternit, precis som huvudbyggnaden hade förut.

Huset är förutom verandan och takbeläggningen så gott som i ursprungligt skick vilket tillsammans med de befintliga kvalitéer som takkupor, trappor, förstugans golv i kalkstensflis, fönster samt vinterdörrar gör att det har ett kulturhistoriskt värde.

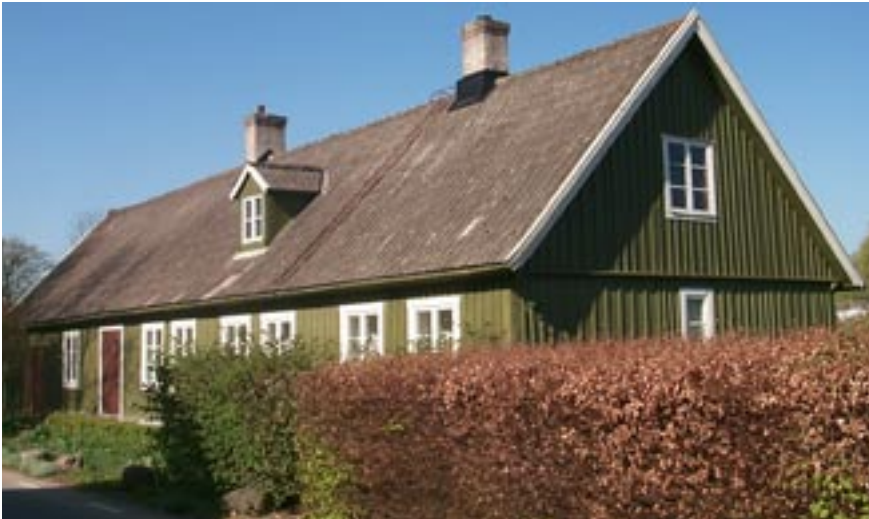
Boningshus, Tranås 79:7

Det låga grönmalade panelklädda bostadshuset på fastighet 79:7 som ligger med långsidan utmed Diligensvägen är från 1800-talet. Huset är, liksom många andra hus i byn, grönmalat med fönster, foder och vindskivor i vitt. Huset har en för byn typisk färgsättning och locklistpanel. Ett annat återkommande drag som även finns på detta hus är vinterdörrarna med bandgångjärn och små glasrutor. De andra brädade enkeldörrarna är också, till skillnad från de sekundära spröjsade fodrade fönstren, i äldre utförande. Det med tvåkupiga eternitpannor lagda sadeltaket har en liten takkupa med samma takmaterial och färgsättning som resten av huset. I övrigt är taket obrutet och har två skorstenar i tegel med utkragade krön.

Huset är representativt för byn och dess kulturhistoriska värde hänför sig till de många detal-

jerna i äldre utförande. Det har också en avgörande betydelse för gatumiljön. Framsidans tomt, resterna av allmogeträdgården och trappan till huvudentrén, utgör en viktig del av byggnadens framtoning.

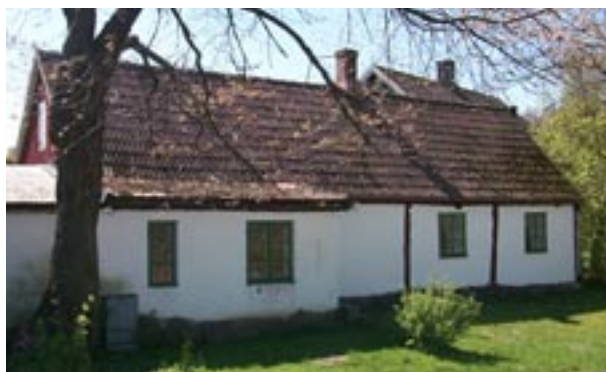
Baksidan på fastigheten 25:57

Ett hus som fortfarande har puts på de skyddade sidorna och panel på övriga är Tranås 25:57. På baksidan har den glesa timmerkonstruktionen, bestående av två stolpar, hammarband och bjälkändar, lämnats synlig. De två stora facken är putsade och avfärgade i vitt. Halva fasaden täcks av tillbyggnaden som delvis byggts i tegel och sträcker sig fram till grannhuset. Även tillbyggnaden och gavlarna har målats vita. Framsidan och röstena är däremot klädda med rödmålad locklistpanel. Dörrarna är klädda med panel i fiskbensmönster med en glasruta i överdelen, ett utförande som återfinns på många hus i Tranås.

Hela taket, inklusive tillbyggnadens flacka tak, är lagt med sinuskorrugerad eternit. Huset har flera för byn karakteristiska drag som en gles timra utan syll vilandes på en gråstensgrund, locklistpanel på vissa sidor, fönsterfoder, paneldörrar samt eternittak utan vare sig takfönster eller frontoner.

Trots att vissa detaljer som fönstren inte är i original så är huset ett gott exempel på ett äldre byggnadssätt.

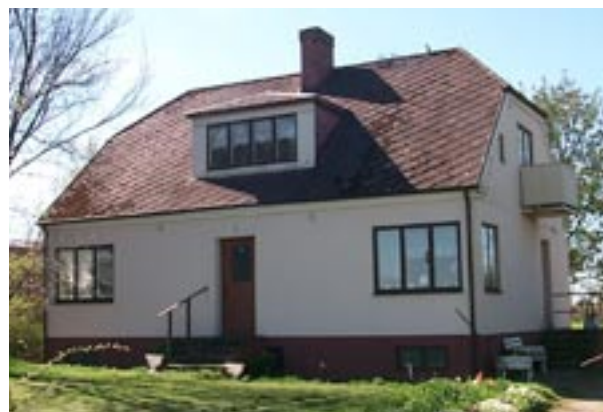
Tranås 9:42

I hörnet av Tranesvägen och riksväg 19 ligger enbart hus som är uppförda på 1930- eller 40-talet. Här ligger Tranås 9:44 och grannhuset Tranås 9:42, som båda hör till de bäst bevarade från denna period. Husen har flera gemensamma nämnare som den näst intill kvadratiska planen, fasader i puts med en profilerad takgesims, hög sockel samt balkong med korrugerade plåtfronter. Fönstren som är indelade i två eller tre lufter är placerade i hörnen. På Tranås 9:44 där fönstren målats i grönblikt är hörnet markerat i tegel som kontrasterar mot den vita fasaden. Sadeltaket här består av tegelpannor, till skillnad från det andra där det halvvalmade mansardtaket är täckt med fasettlagd röd eternit. På det senare

sitter även en takkupa med ett fyrluftat fönster. Snickerierna på detta hus är liksom sockeln målade i brunt medan putsen avfärgats i ljusrosa.

Huset är ett exempel på ett välbevarat typiskt egna hem med tredelade fönster i hörn och balkong med bröstning i plåt som några av de kännetecknande detaljerna. Det representerar den byggnadsperiod som företogs under 1930- och 40-talet.

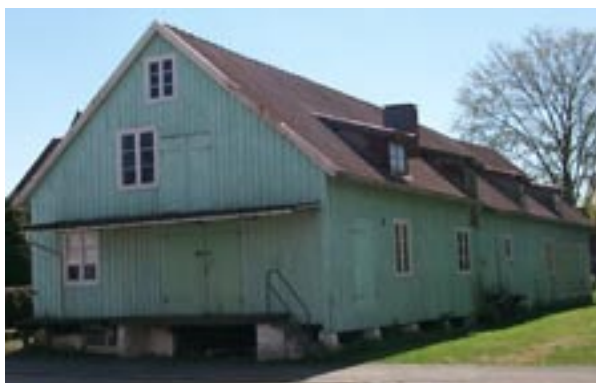
Tranås 9:48, magasin

Vid torgets ena hörn ligger en äldre magasinsbyggnad vari byns lokalförening idag har förråd. Byggnaden som delvis står på plintar med gaveln ut mot gatan är klädd med grönmålad locklistpanel. Denna är, liksom i princip samtliga övriga detaljer så som fönster, lastluckor, takkupor samt portar, i äldre utförande. Taket är klätt med sinuskorrugerad eternit.

Byggnaden har i allra högsta grad ett kulturhistoriskt värde, inte bara på grund av de många originaldekorationerna, den har även en betydelse för byns historia som handelsknutpunkt. Den utgör också en viktig del av de allmänna platser som nyttjats och ägts av byborna gemensamt.

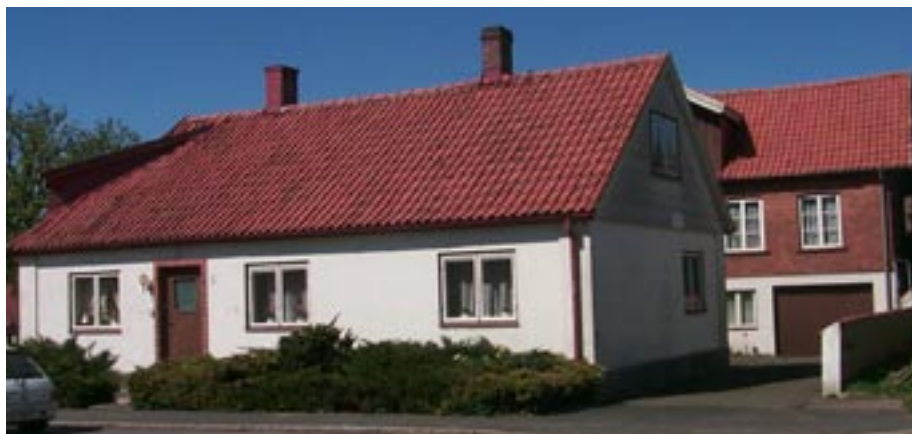
Affärs- och bostadshuset vid torget och Tranesvägen.

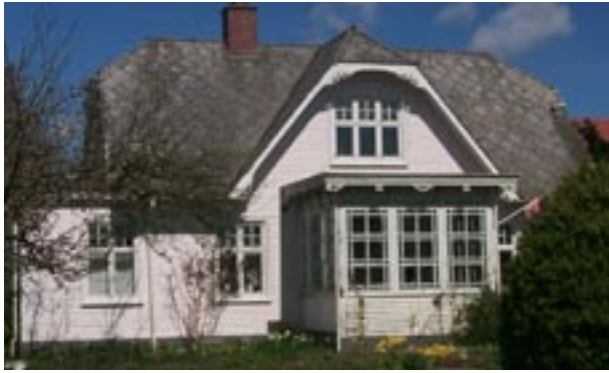
Bostadshus, Tranås 9:45

Mitt bland den enklare bebyggelsen, bakom affärsstråket vid torget ligger en vit trävilla med jugendinflenser. Villan är i 1 ½-plan med frontoner under halvvalmade tak åt båda långsidor. Verandan och tillbyggnaden på den västra kortsidan har platta tak. Fasaderna är klädda med liggande pärlspontpanel målad i svagt rosa. De vitmålade korspostfönstren har fyra eller sex lufter med spröjsindelning i de övre lufterna. Glasverandan har de för jugendperioden karakteristiska spröjsade fönstren med frostade glas. Verandans tak och vindskivorna på samtliga gavelspetsar har utsnidad dekor. Det halvvalmade taket som skjuter ut vid gavelspetsarna är täckt av fasettlagd grå eternit.

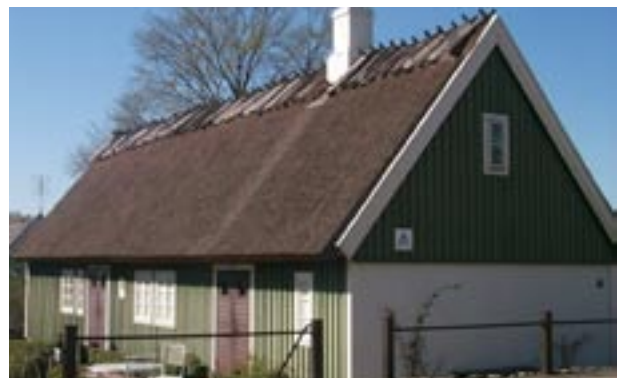
Tranås 26:20.

De två byggnader som förmodligen blivit mest förändrade är Tranås 9:19 och 26:20. Det senare hade på norra långsidan endast fyra fönster varav två bestod av tätt sittande smala enlufts-fönster. Idag finns här fem regelbundet placerade fönster, antagligen i syfte att tillgodose de behov som ställs uthyrningsrummen. Huset är numera i vandrarhemmets regi. Det tvåkupiga cementteglet har bytts ut mot stråttäckning med ryggaträn. Även på det förra gatehuset har taket ersatts, i detta fallet med takpanneimiterande plåt. En stor del av fasaden har kommit i skugga genom att takutsprånget blivit kraftigare. Det som ytterligare gör att byggnaden fått ett annorlunda uttryck är att fasaden klätts i rött tegel som murats i löpförband. Tilläggsisoleringen gör att fönstren inte längre sitter i murliv.

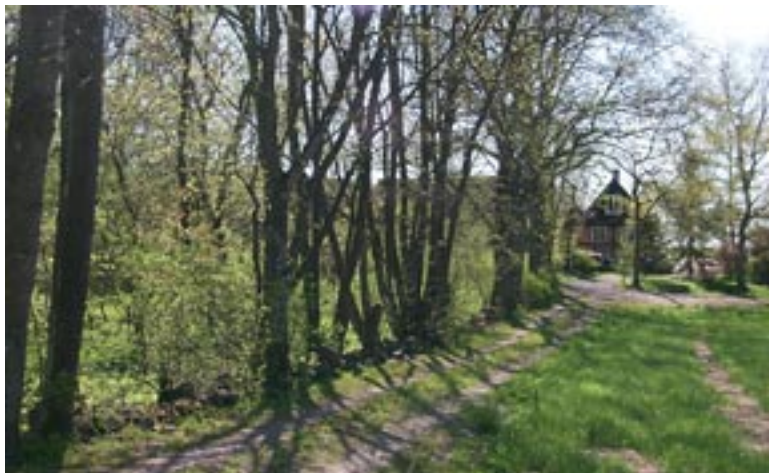
*En av de allékantade grusvägarna till gårdarna som ligger ut-
spridda i en solfjädersform i söder.*

Enligt häradskartan från tiden omkring 1930
fanns det flera gårdsalléer. Gårdsalléerna har sina
förebilder i godsens alléer. När bönderna fick det
bättre under 1800-talets andra hälft, strävade man
efter att efterlikna godsen och planterade gårds-
alléer för att visa gårdens välstånd. En skillnad
jämfört med en godsallé var att det var vanligt
att gårdsalléerna hamlades. Grusvägarna ut till
gårdarna i byns utkanter kantas av alléer och
stengården. Detta är speciellt synligt i de gårdar
som ligger i en solfjädersform i de södra delarna.
Solfjädersformen på gårdarnas skiften i byns
södra del hänför sig till skiftesreformen. Hela
16 gårdar fick ligga kvar i byn, vilket är ovan-
ligt många. Under åren har flera av fastigheterna
delats i flera skiften men solfjädersstrukturen har
förblivit tydlig. Fastighetsgränserna är markerade
med stengården och stensträngar. I Tranås finns
ett synnerligen välbevarat vägnät som tydligt

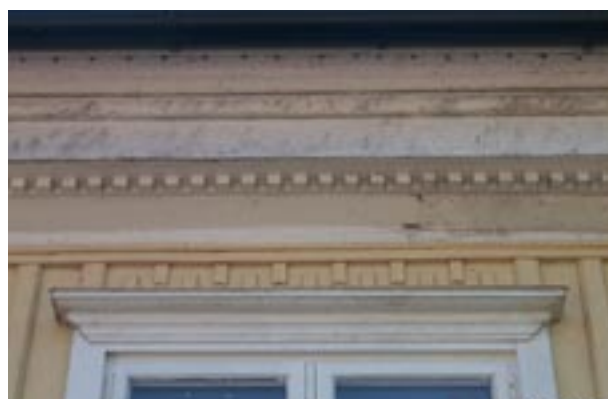
- Äldre fönster är ofta tillverkade i trä av hög kvalitet. I många fall är det en god idé att restaurera ett äldre fönster även om det ytligt ger intryck av att vara i dåligt skick. Även om enstaka delar är dåliga kan en duktig hantverkare iståndsätta de flesta äldre fönster. Förutom kvalitetsaspekten har fönstren en stor betydelse för hur ett hus uppfattas. Ett äldre fönsterglas har estetiska kvalitéer som ett nyttillverkat glas inte besitter. Bågar och spröjs är avpassade efter byggnaden och gjorda för att passa just där. Att ersätta

Prästgården visar prov på fina snickeriarbeten.

ett sådant fönster med ett fabriksstillverkat ger byggnaden ett mindre kulturhistoriskt värde. Även dörrar som är utformade efter byggnaden bör restaureras istället för att bytas ut. Lika lite som man skulle drömma om att sätta in en ny byrålåda i en äldre byrå borde man sätta in en ny icke anpassad dörr i ett äldre hus. Tänk på att underhåll och små reparationer alltid blir billigare än att köpa nytt. Om man trots allt väljer att sätta in nya fönster är det att föredra om man väljer de befintliga som förlaga.

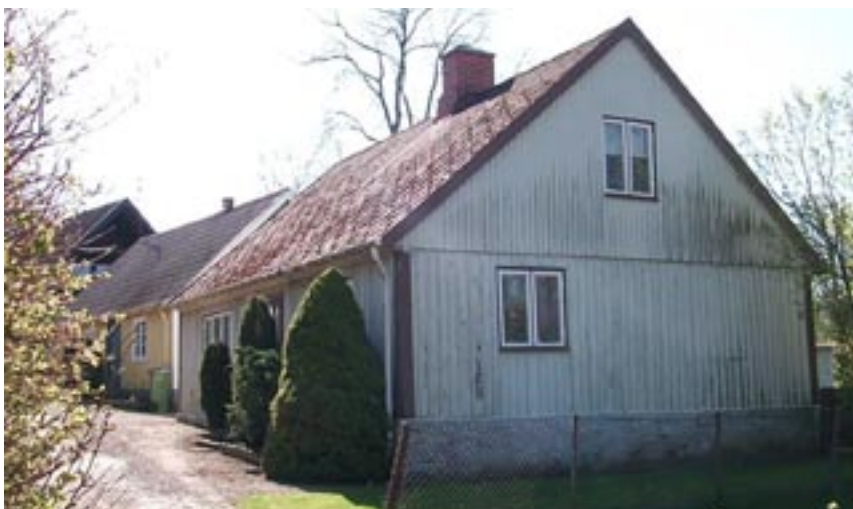
Bakom huvudgatan ligger husen tätt utmed grusvägar. Närmast i bild är 9:20 och där bakom 9:22.

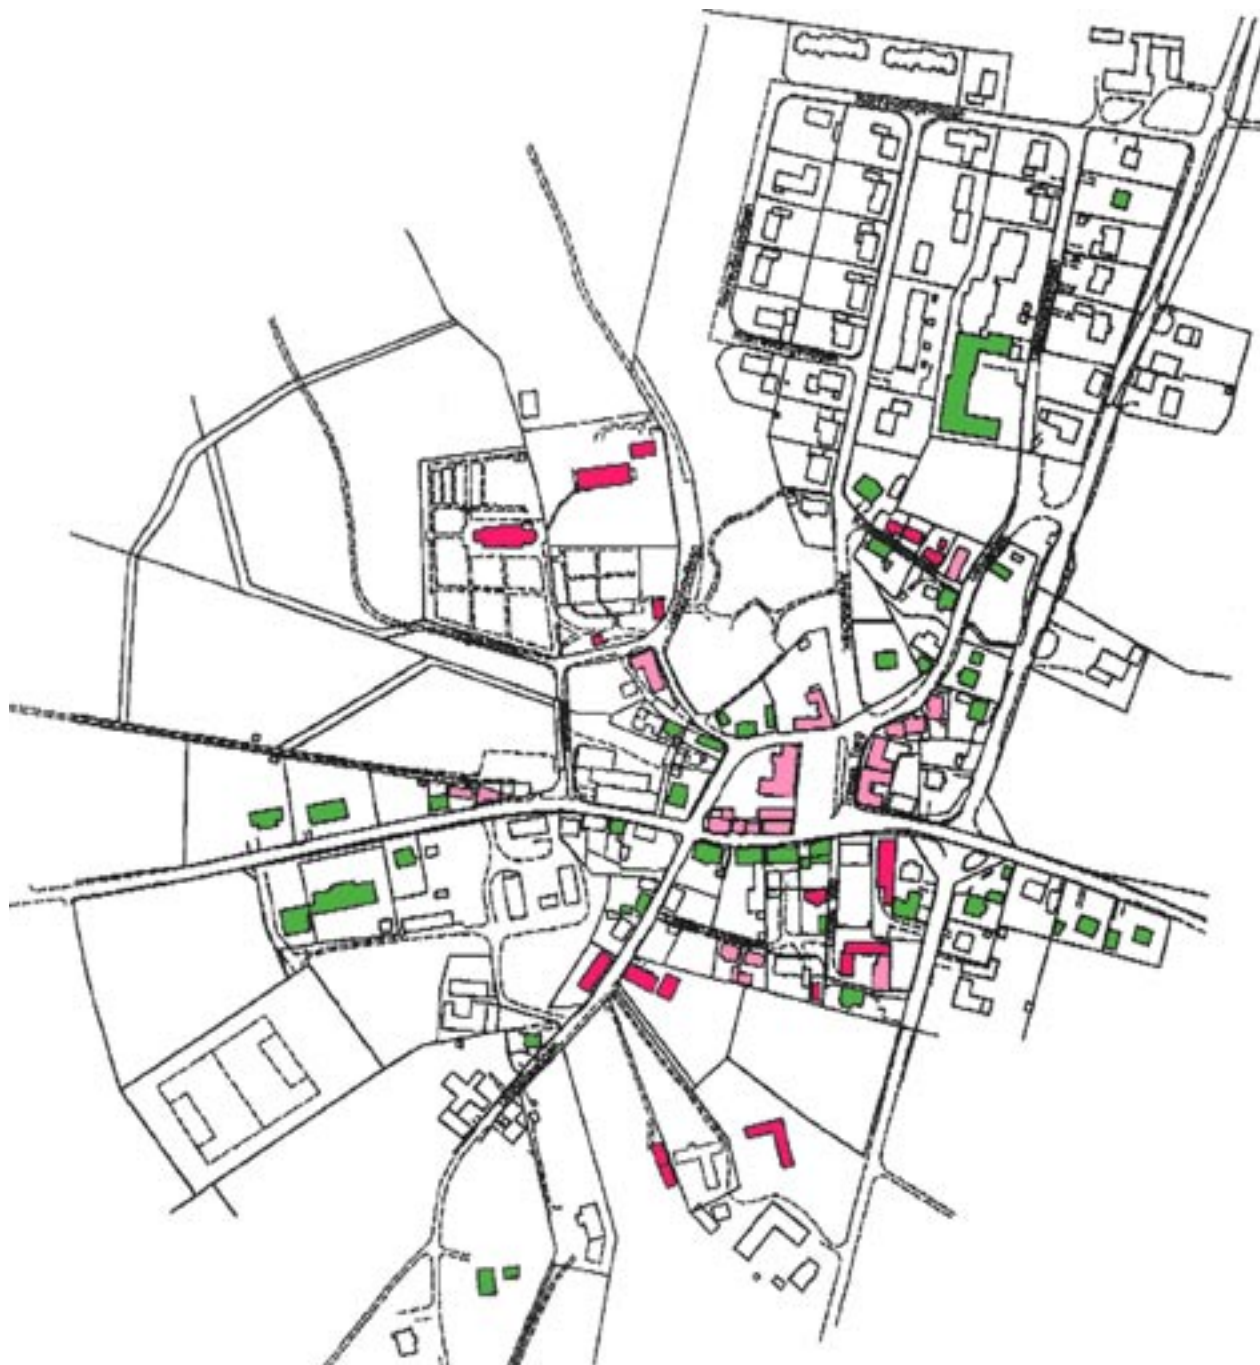
Värderingsförslag enligt PBL:

Ingen markering: innebär generella krav på varsamhet enligt 3 kap. 1§ för ny bebyggelse samt generella krav på varsamhet för befintlig bebyggelse enligt 3 kap. 10§.

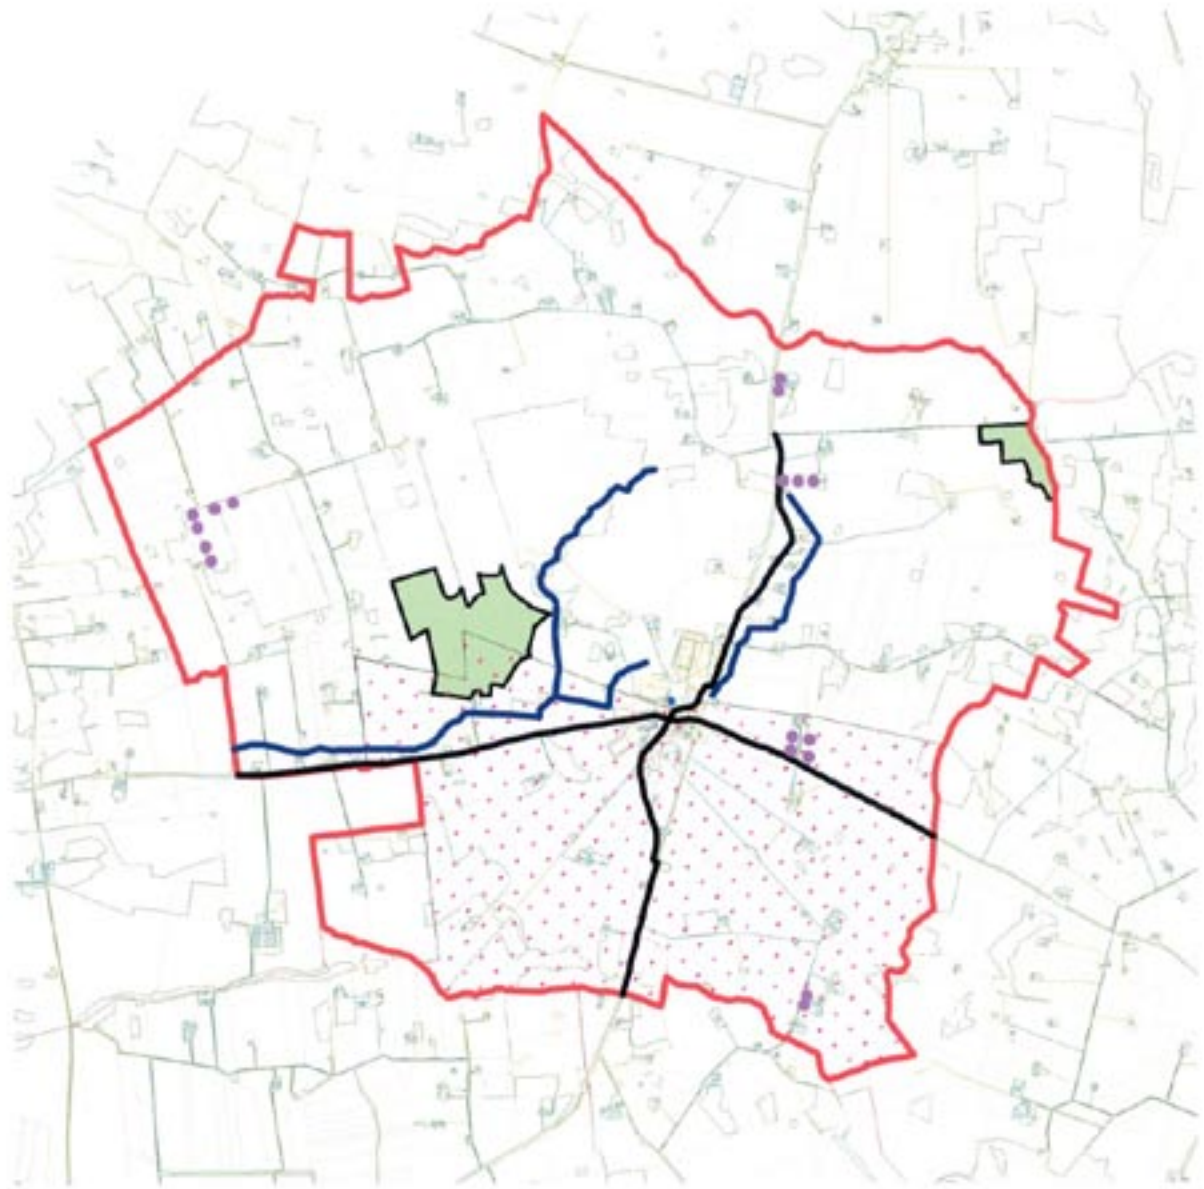
Kulturhistoriskt värdefulla landskapselement och markområden

- Alleér
- Tranås Byadamm
- Vattendrag
- Vägar
- Bygräns
- Solfjäderformat skifteslandskap
- Betesmark

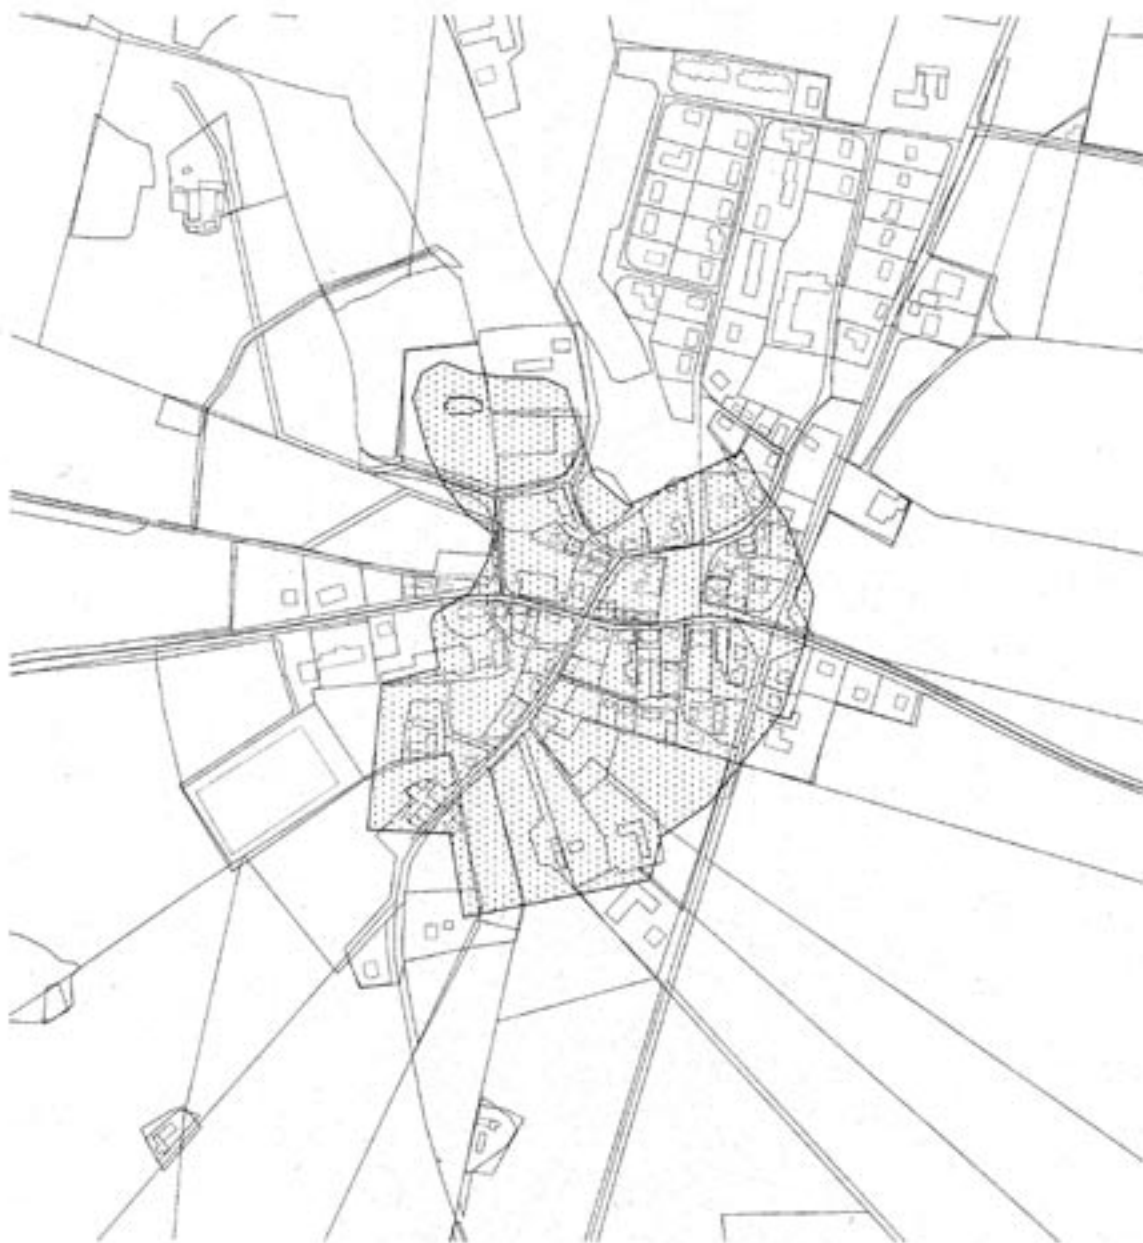
1:5000

Skrafferat område markerar den medeltida bytomtens utbredning. En bytomt är det område inom vilket byns bebyggelse låg från tidig medeltid fram till enskiftet vid 1800-talets början. De medeltida lämningarna som finns inom området är registrerade i Riksantikvarieämbetets fornlämningsregister. För markingrepp inom området fordras tillstånd hos länsstyrelsen.
